## 美浜発電所1号機の原子炉起動と調整運転の開始について (第23回定期検査)

美浜発電所1号機（加圧水型軽水炉；定格電気出力34.0万kW）は、平成20年3月25日から約4カ月の予定で第23回定期検査を実施しているが、6月21日に原子炉を起動し、同日に臨界となる予定である。

# 図-1 A-1次冷却材ポンプ供用期間中検査および熱遮へい装置取替工事

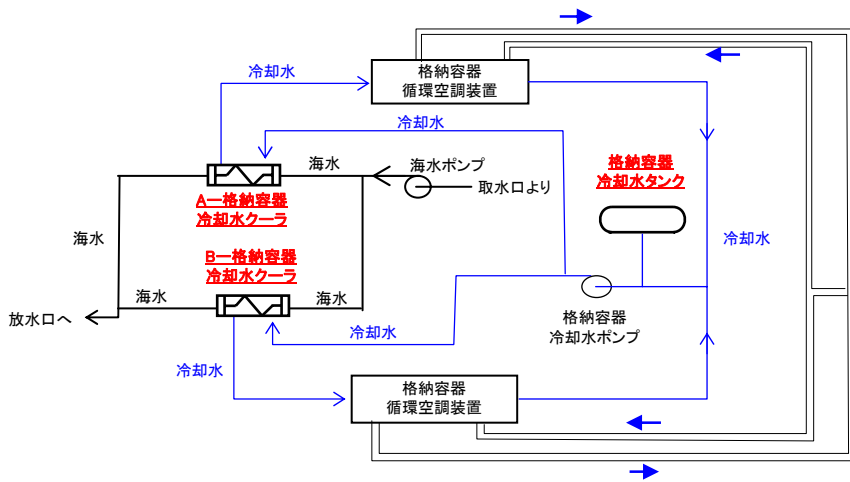
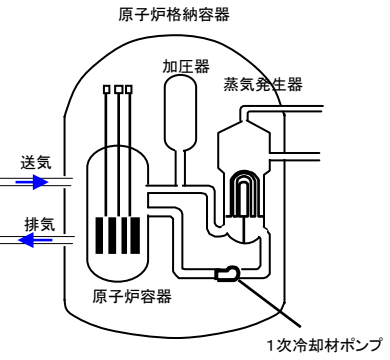
系統概略図

### 格納容器冷却水クーラ・格納容器冷却水タンク支持部の工事概要

【格納容器循環空調装置】  
運転中に、原子炉格納容器内の温度を調整する装置である。

既設設備の耐震性を一層向上させるため、格納容器冷却水クーラや格納容器冷却水タンク、電気計装盤類の支持構造物を強化した。また、格納容器循環系ダクトの支持構造物の強化について、追加で実施した。

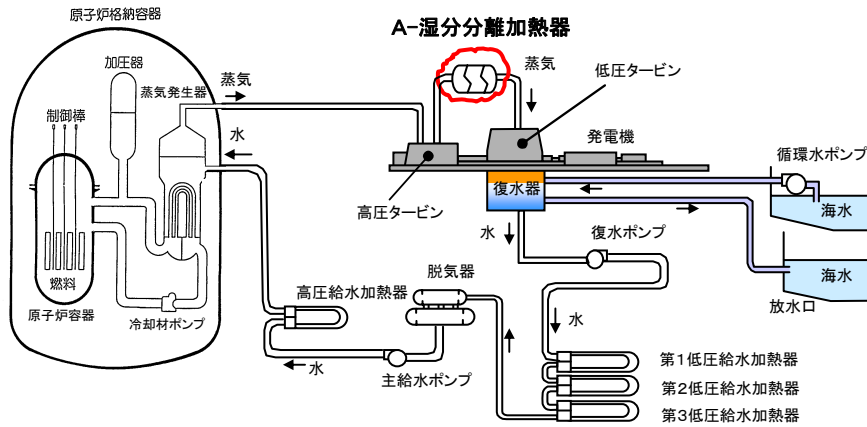
# 図-3 湿分分離加熱器取替工事

前回の第22回定期検査（平成18年）において、湿分分離加熱器A号機の加熱管に損傷が確認された事象を踏まえ、加熱管全数をステンレス製の新品に取り替えた。

加熱管の直管部外表面はフィン加工されているが、最終管支持板とフィンが干渉したことが損傷の原因と推定されたことから、最終管支持板近傍の直管部についてはフィン加工しないこととした。

湿分分離加熱器A号機で第22回定期検査(平成18年)に加熱管の損傷が確認された事象を踏まえ、加熱管全数をステンレス製の新品に取り替えた。

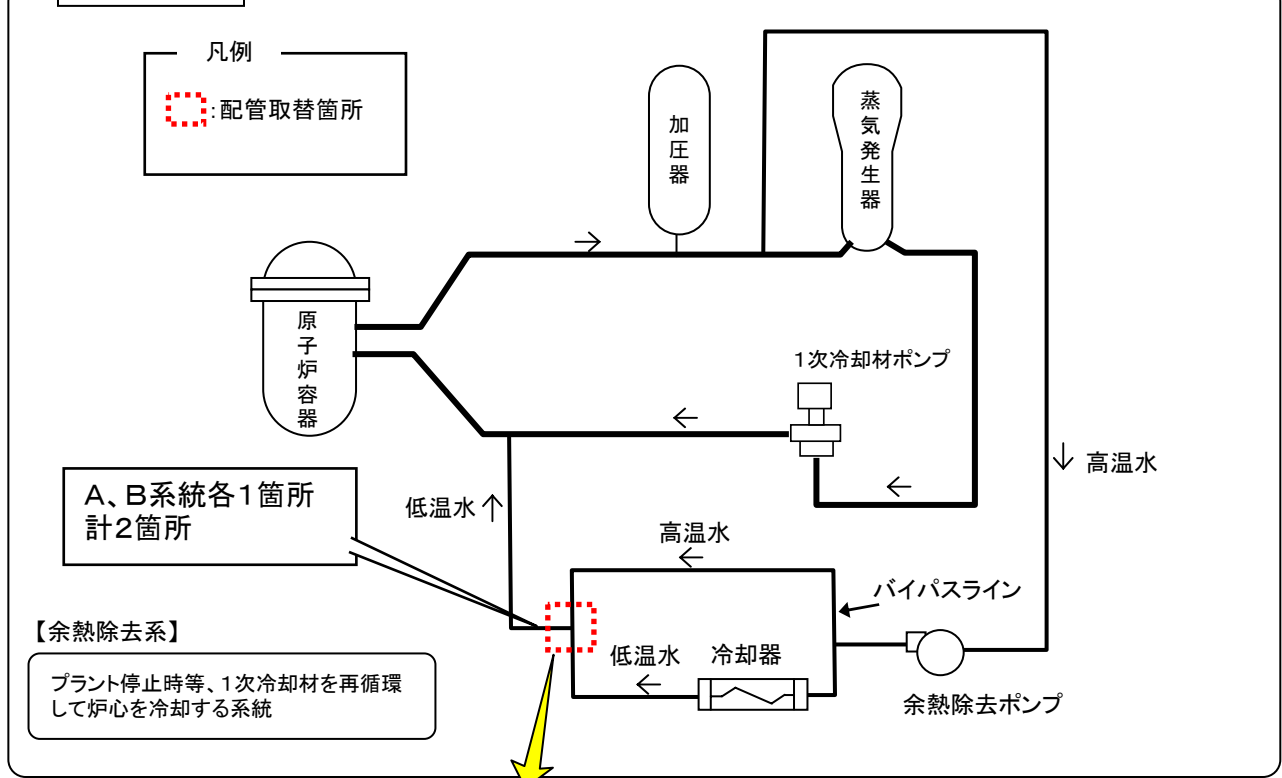
## 図-4 高サイクル熱疲労割れに係る対策工事

国内PWRプラントにおける高サイクル熱疲労割れ事象(温度ゆらぎによる疲労)を踏まえ、AおよびB余熱除去冷却器バイパスライン合流部の2箇所について、温度ゆらぎを抑制できる合流部形状に変更するとともに応力集中が小さい溶接形状に変更した。

配管内面に溶接裏波が突起部として存在することで、当該部に応力が集中する。

- ・溶接裏波を取り除き、応力集中を小さくする。
- ・開先形状(狭開先)を変更することにより、溶接残留応力を低減する。
