美浜発電所2号機の原子炉起動と調整運転の開始について (第24回定期検査)

美浜発電所2号機（加圧水型軽水炉；定格電気出力50.0万kW）は、平成19年7月20日から第24回定期検査を実施しているが、平成20年7月28日に原子炉を起動し、同日に臨界となる予定である。

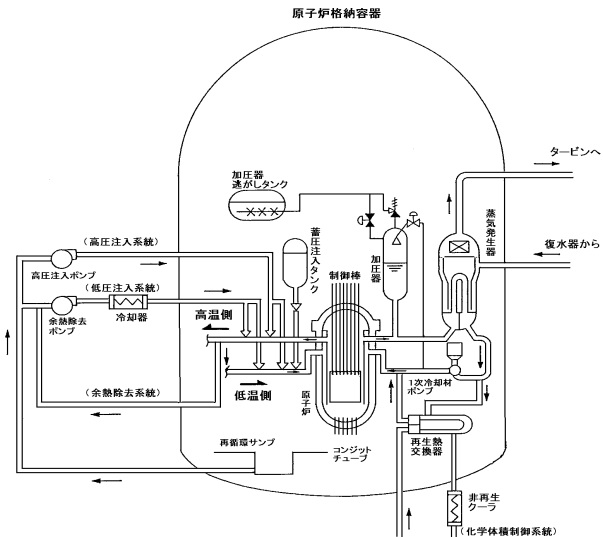
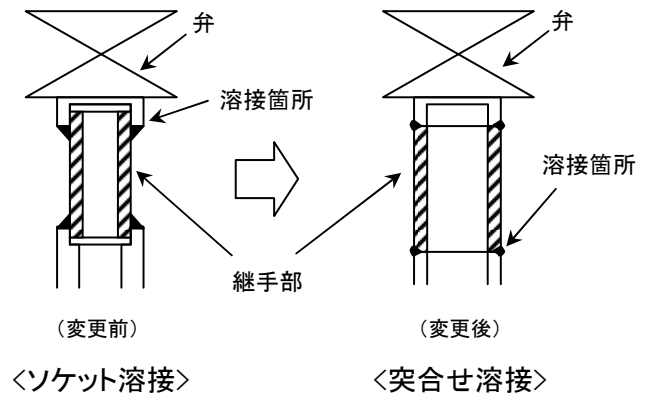
1次系小口径配管の信頼性向上の観点から、通水時に母管と共振する可能性のある安全注入系統の分岐配管部のうち、原子炉補助建屋内のベント管やドレン管、圧力計取出し管の9箇所について、溶接部での応力集中が小さい形状(突合せ溶接)に変更した。

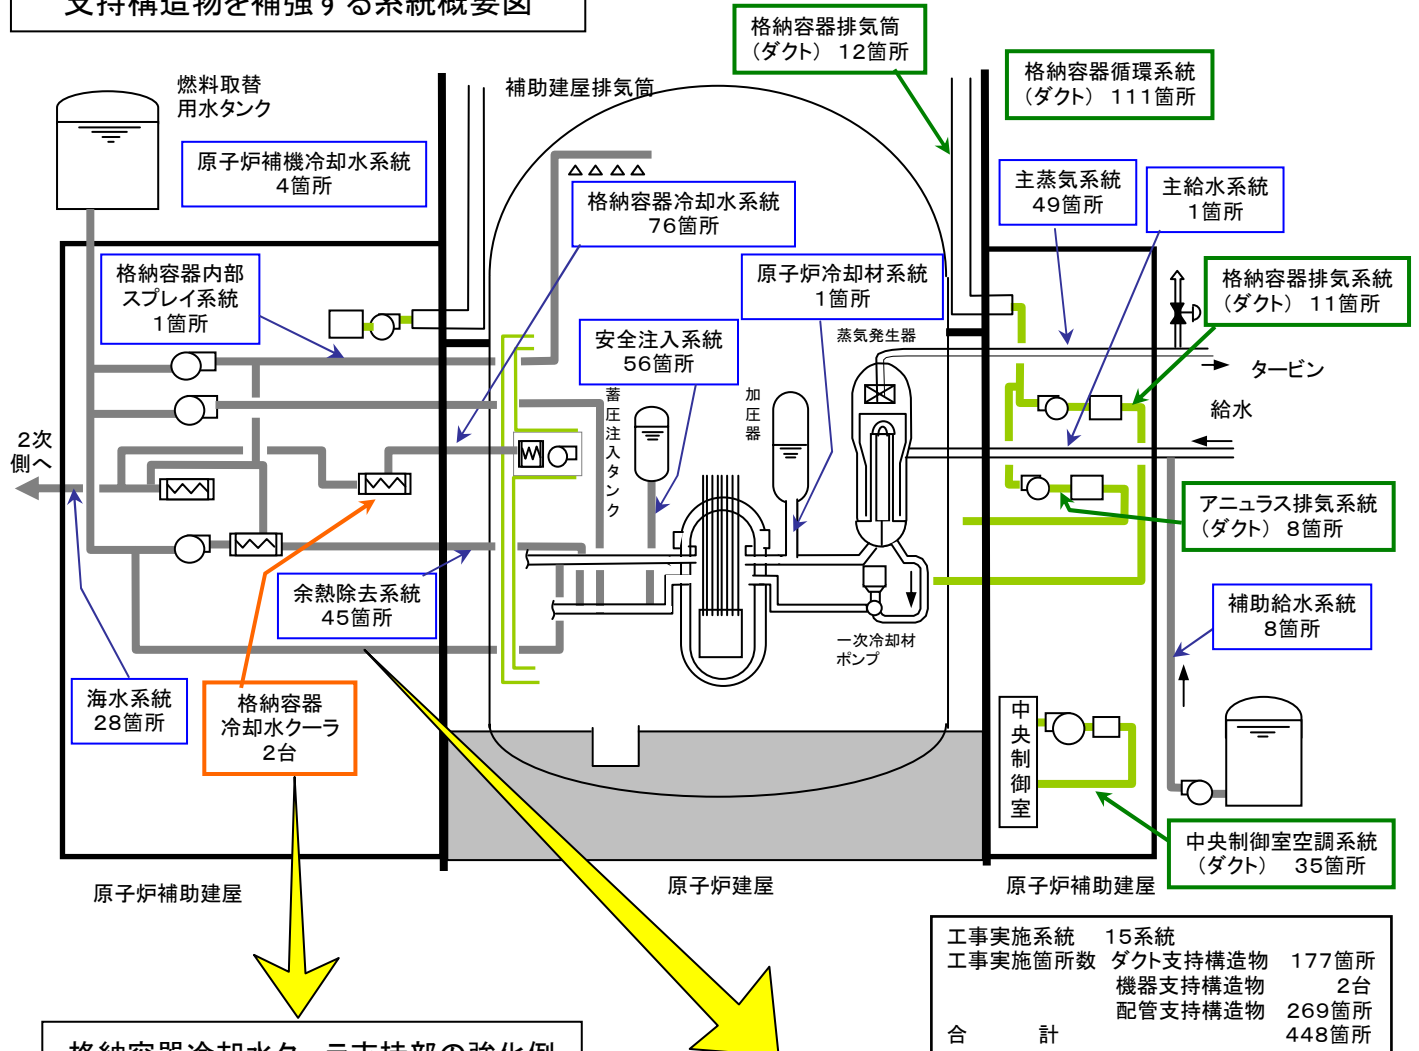
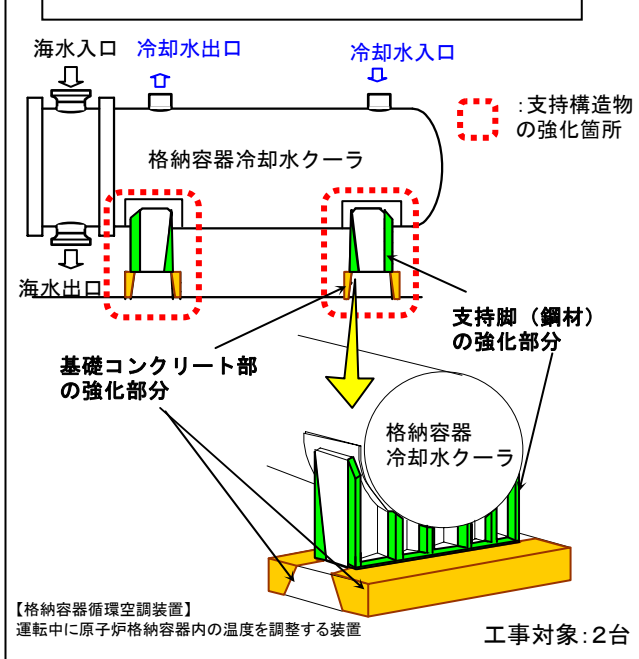
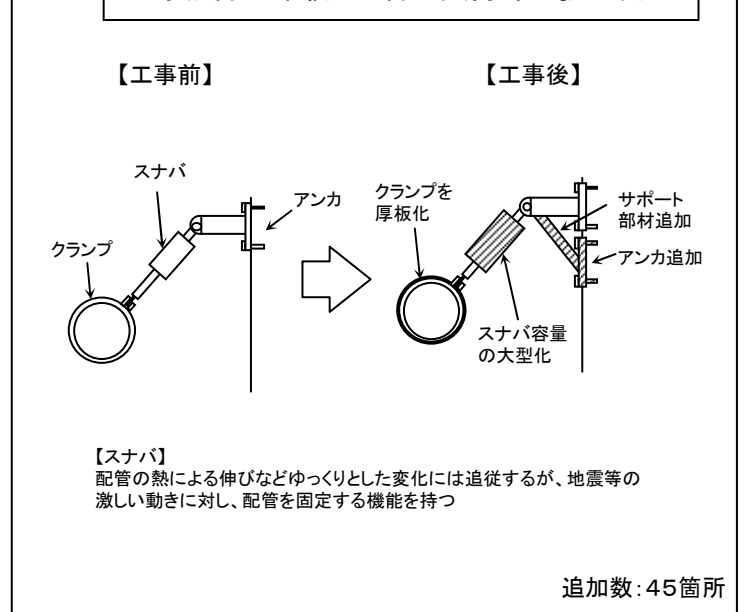
図-2 耐震裕度向上工事

設備の耐震性を一層向上させるため、格納容器冷却水クーラ2台の支持構造物を強化した。また、安全注入系などの配管や格納容器排気系などのダクトの支持構造物の強化について、追加で実施した。

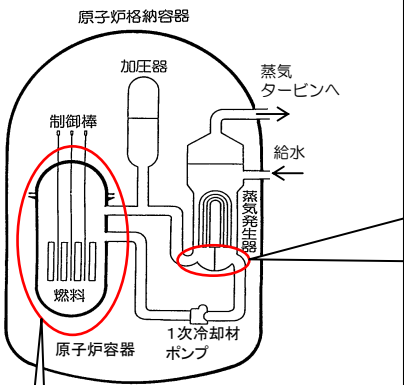
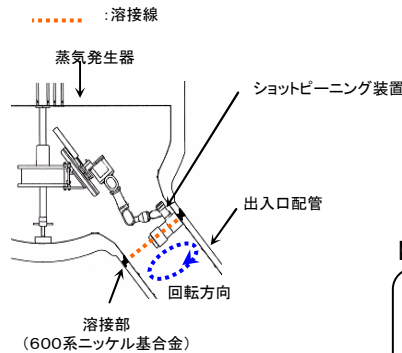
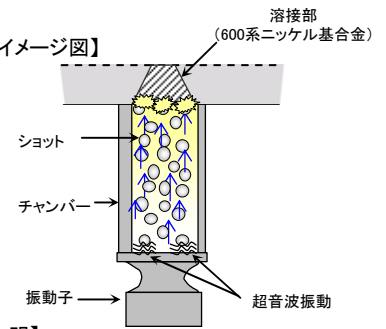
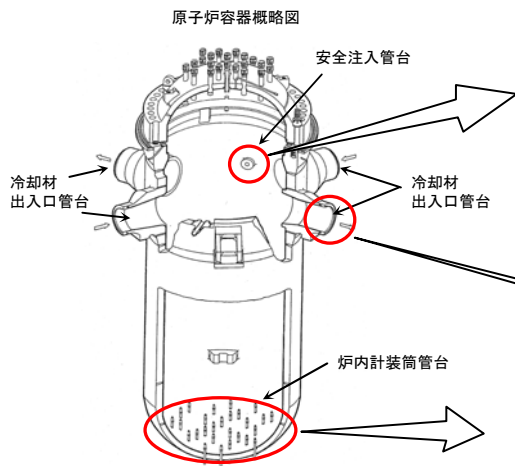
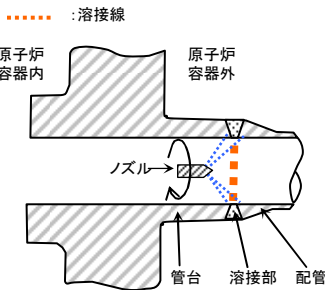
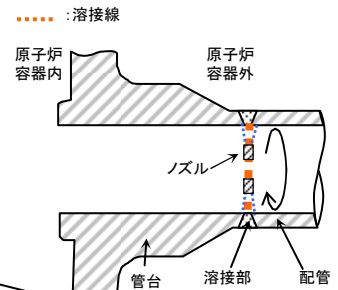
図-3 原子炉容器管台溶接部等の応力腐食割れに係る予防保全工事

国内外PWRプラントでの応力腐食割れ事例を踏まえ、予防保全として溶接部表面の残留応力を低減させるため、600系ニッケル基合金が使用されている原子炉容器の冷却材出入口管台、安全注入管台、炉内計装筒管台の各溶接部について、ウォータージェットピーニングを施工した。また、A-蒸気発生器の出口管台溶接部、B-蒸気発生器の出入口管台溶接部については、ショットピーニングを施工した。

なお、A-蒸気発生器の入口管台溶接部については、ショットピーニング施工前の渦流探傷試験で応力腐食割れによる傷が認められたことから、セーフエンド部を新品に取り替え、耐食性に優れた690系ニッケル基合金で溶接を行った。

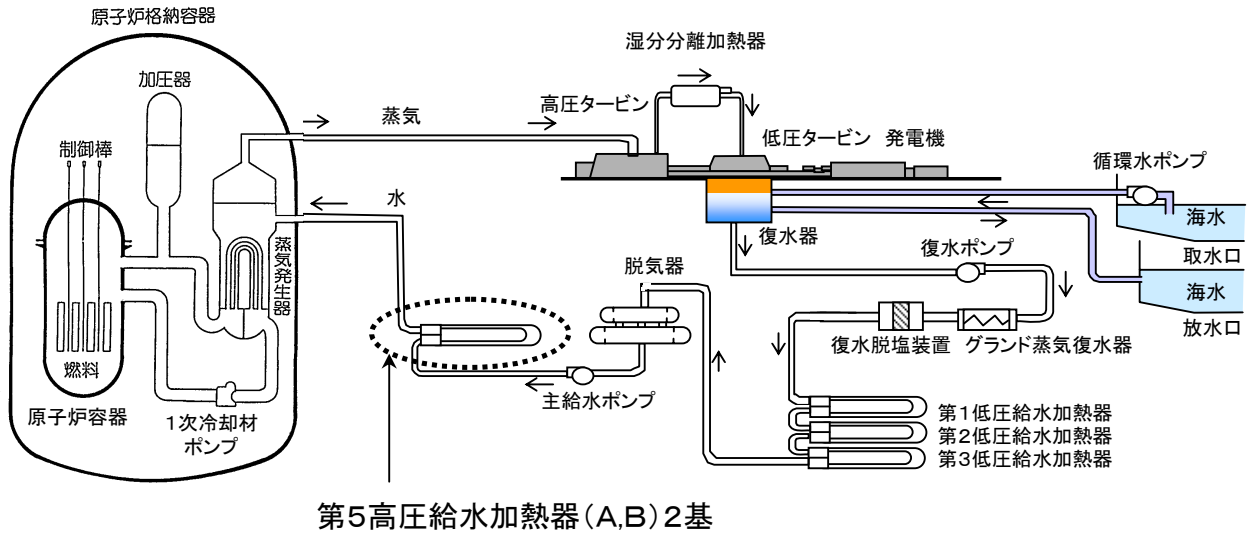
図-4 高圧給水加熱器取替工事

美浜発電所2号機で過去に発生した高圧給水加熱器伝熱管の応力腐食割れ事象を踏まえ、予防保全として、高圧給水加熱器2基について、伝熱管を銅合金製から耐食性に優れたステンレス鋼製に変更した新しいものに取り替えた。

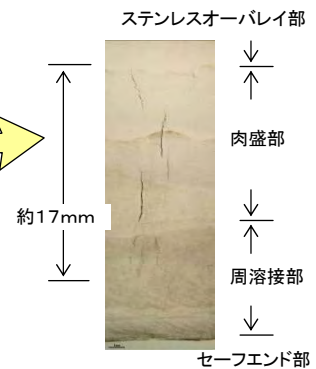
スンプ観察結果

今定期検査において、蒸気発生器（全2台）の1次冷却材入口および出口管台の600系ニッケル基合金溶接部の応力腐食割れ予防保全工事としてショットピーニング工事を計画しており、事前に当該溶接部内面について渦流探傷試験を実施したところ、A-蒸気発生器の入口管台溶接部で有意な信号指示が13箇所で見られた。有意な信号指示が見られた箇所について、超音波探傷試験を実施し、傷の深さを確認したところ、最大深さが約13mmと評価された。

詳細調査の結果、溶接部では、応力腐食割れに特有の結晶境界に沿った割れが見られ、応力腐食割れが発生する可能性がある引張り残留応力が確認されたことから、応力腐食割れが発生・進展したものと推定された。また、セーフエンド部については、粒界に沿って枝分かれした割れが見られ、高い引張り残留応力が確認されたことから、引張り残留応力による影響の可能性が高いと推定された。

- 長さ約3~5mmの複数の割れが断続的に存在していた。
- 溶接部内のデンドライト境界※に沿った割れであった。

○最大深さ約11.5mmでデンドライト境界※に沿って進展していた。
