高浜発電所3号機の原子炉起動と調整運転の開始について (第18回定期検査)

高浜発電所3号機(加圧水型軽水炉;定格電気出力87.0万kW)は、平成19年11月23日から第18回定期検査を実施しているが、平成20年8月1日に原子炉を起動し、翌2日に臨界となる予定である。

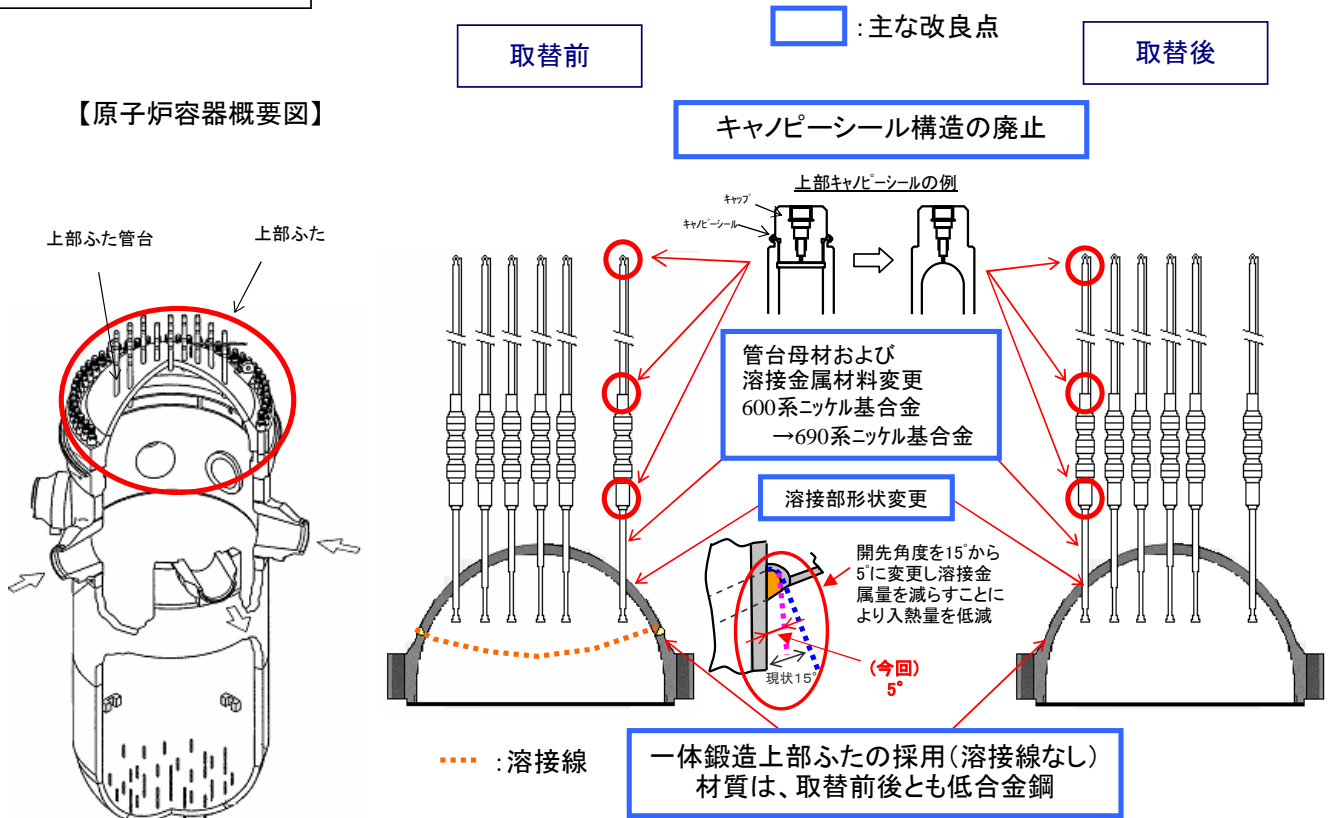
取替工事概略図

大飯発電所3号機の原子炉容器上部ふた管台溶接部からの1次冷却材漏えい事象を踏まえ、長期的な健全性維持を図るため、材質を変更するなど改良を施した新しい上部ふたに取り替えた。旧上部ふたについては、専用の容器に格納して既設のB蒸気発生器保管庫内に保管した。

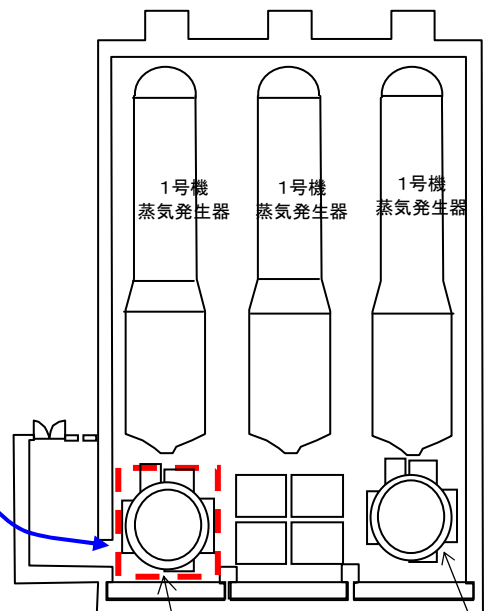
B蒸気発生器保管庫

取替後の3号機旧上部ふたについては、B蒸気発生器保管庫内に旧1号機蒸気発生器とともに保管した。

旧上部ふたを専用の容器に入れ保管

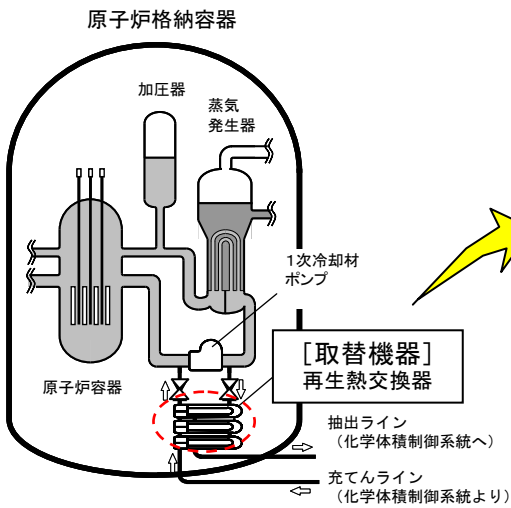
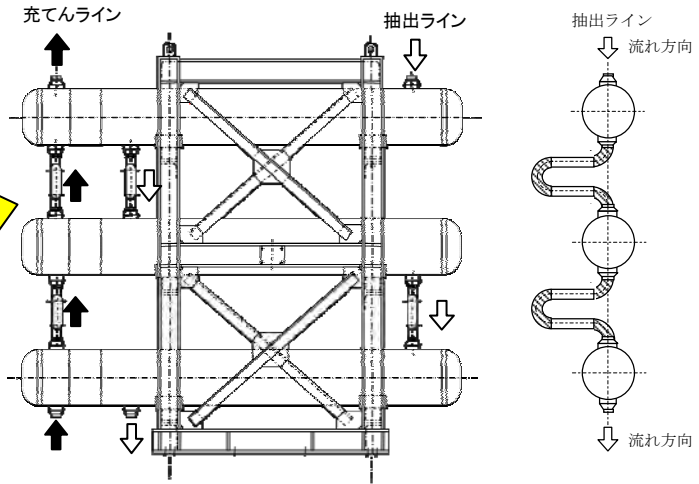
取替工事概略図

国内PWRプラントにおける高サイクル熱疲労割れ事象(温度ゆらぎによる疲労)を踏まえ、内筒を有する再生熱交換器については定期的に点検を行っているが、今後の保守性を考慮し、再生熱交換器一式(3台)を内筒のない構造のものに取り替えた。
 旧再生熱交換器については、専用の容器に格納して既設のC廃棄物庫に保管した。

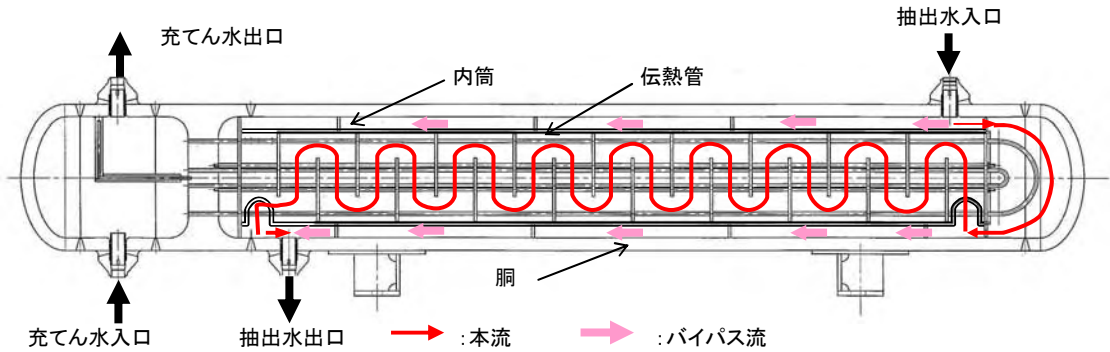
取替前(内筒有)

台数: 3台 寸法: 外径 約500mm × 全長 約4,200mm 伝熱管本数: 216本/台 伝熱管材質: ステンレス

伝熱管群に対し、胴が大きいことから、効率よく熱交換するために内筒を設けていたが、取替後の再生熱交換器は、高サイクル疲労割れ事象を踏まえ、内筒のない構造のものとした。

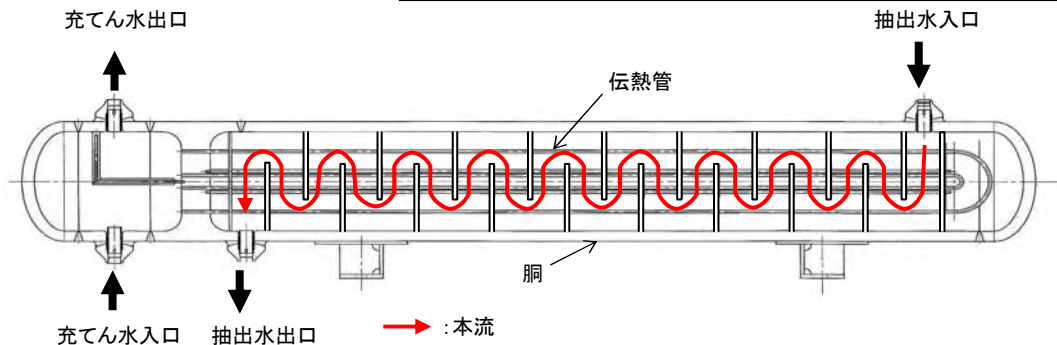
取替後(内筒なし)

台数: 3台 寸法: 外径 約400mm × 全長 約4,100mm 伝熱管本数: 216本/台 伝熱管材質: ステンレス

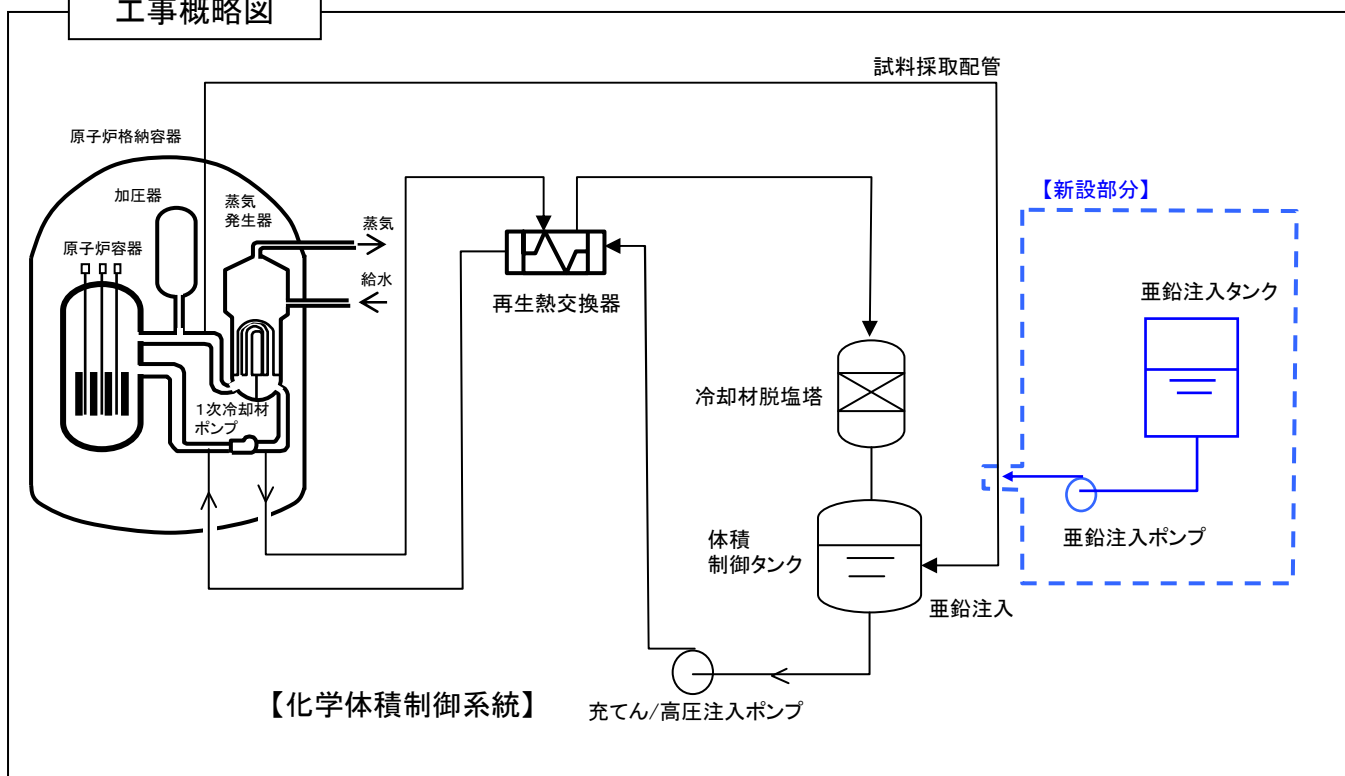
工事概略図

作業員の被ばく低減を図るため、コバルト-60等の放射性物質が機器や配管内表面への付着を抑制する効果がある亜鉛を1次冷却材中に注入する装置を化学体積制御系に設置した。

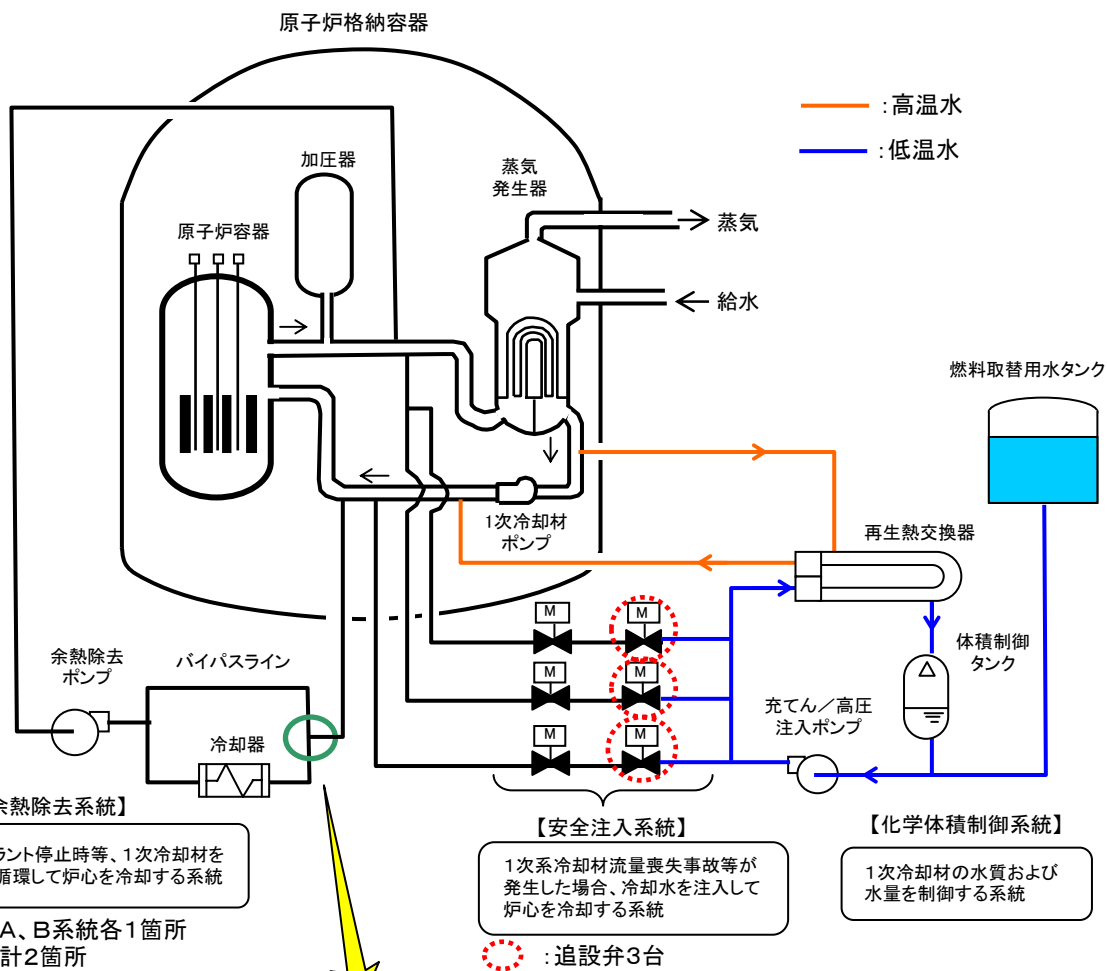
系統概要

国内PWRプラントにおける高サイクル熱疲労割れ事象(温度ゆらぎによる疲労)を踏まえ、AおよびB余熱除去冷却器バイパスライン合流部の2箇所について、温度ゆらぎを抑制するため配管ルートを変更した。

また、弁のシートリークによる高サイクル熱疲労割れの予防保全対策として、安全注入システムの3箇所 弁を追加した。
