平成20年9月12日  
原子力安全対策課  
(20-49)  
<16時記者発表>

## 敦賀発電所1号機の出力量低下について (原子炉給水ポンプの点検結果と対策)

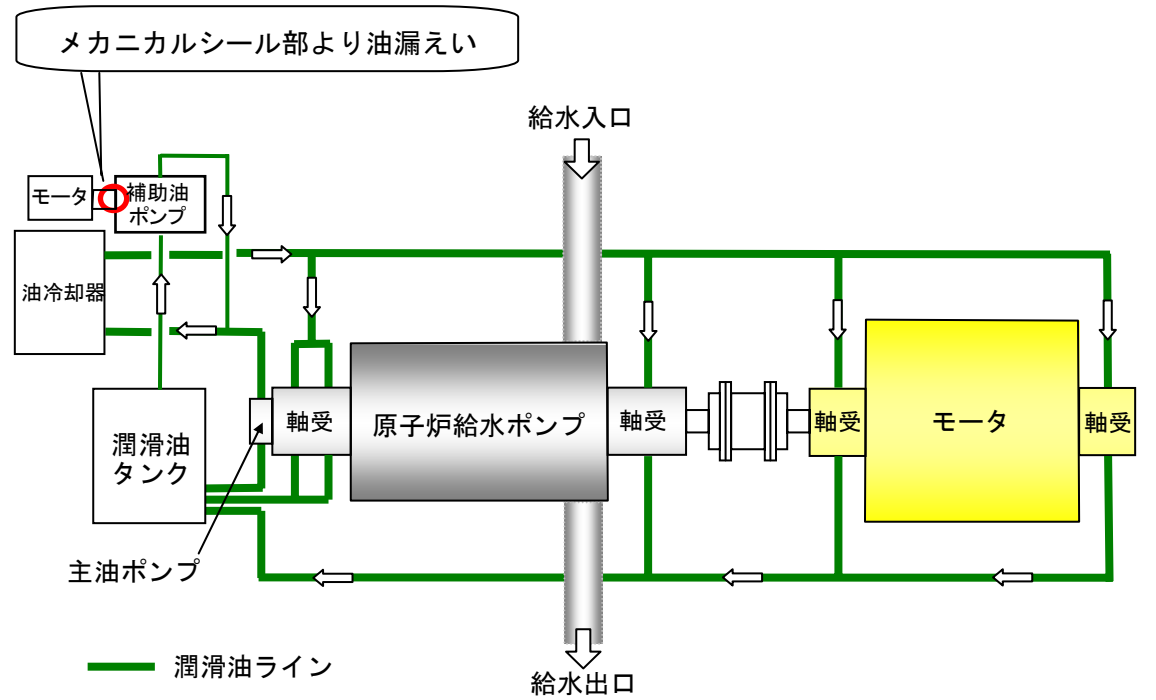
# 原子炉給水ポンプC号機潤滑油系統図

9月4日起動後に補助油ポンプ軸シール部より油漏えい  
→ 9月4日停止

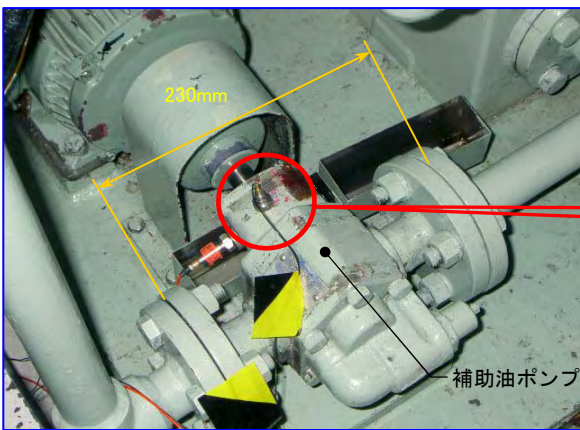
### 補助油ポンプ外観図

- ・回転リングのシール面（凸部）が著しく摩耗しており、固定リングの摺動面にも、通常は認められない摩耗が確認された。また、摺動面の摩耗による様相はよく似ていた。
- ・回転リングおよび固定リングの背面に設置されているゴムシールの一部で硬化が認められ、固定リング側ではひび割れも認められた。
- ・その他の構成部品に異常は認められず、取付状態等に問題はなかった。

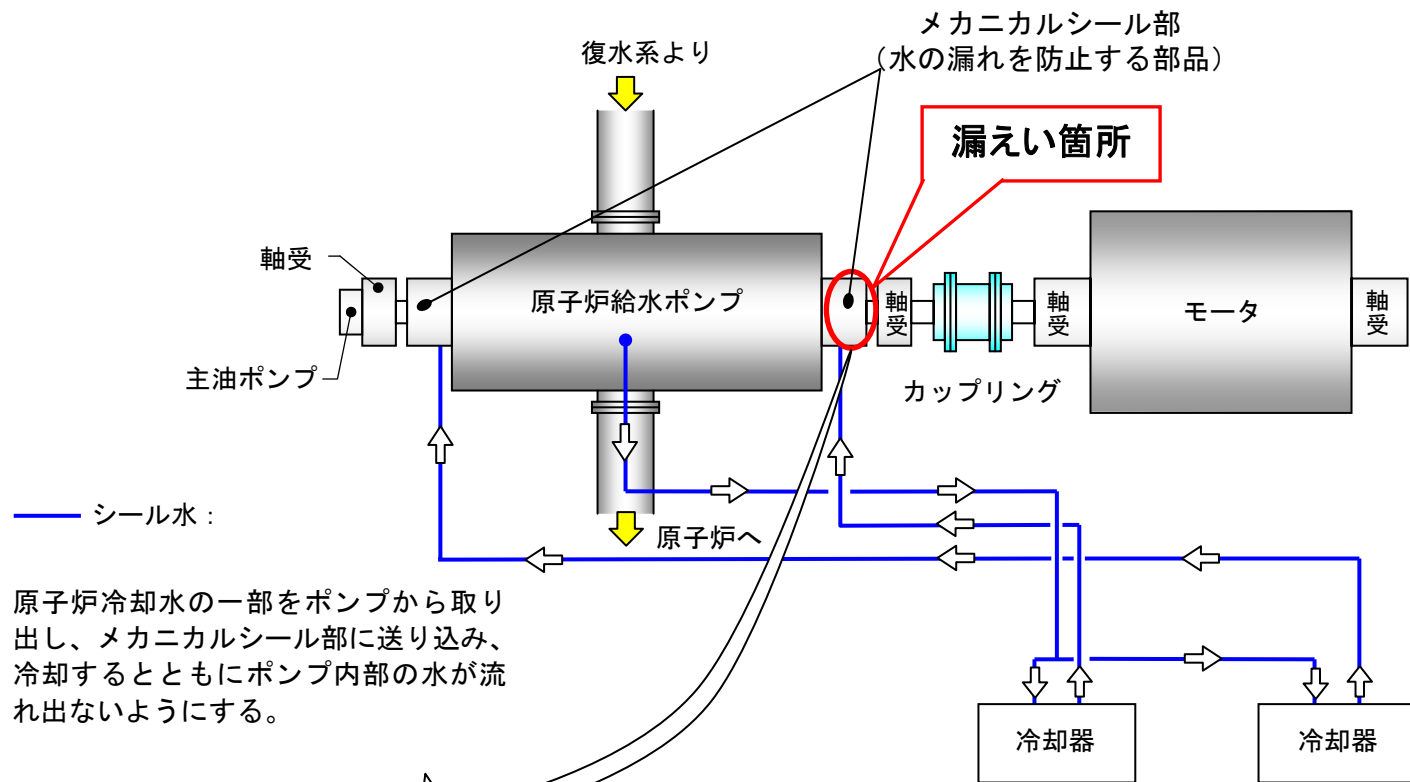
# 原子炉給水ポンプA号機シール水系統図

8月中旬から軸シール部より漏えい  
→ 9月4日停止

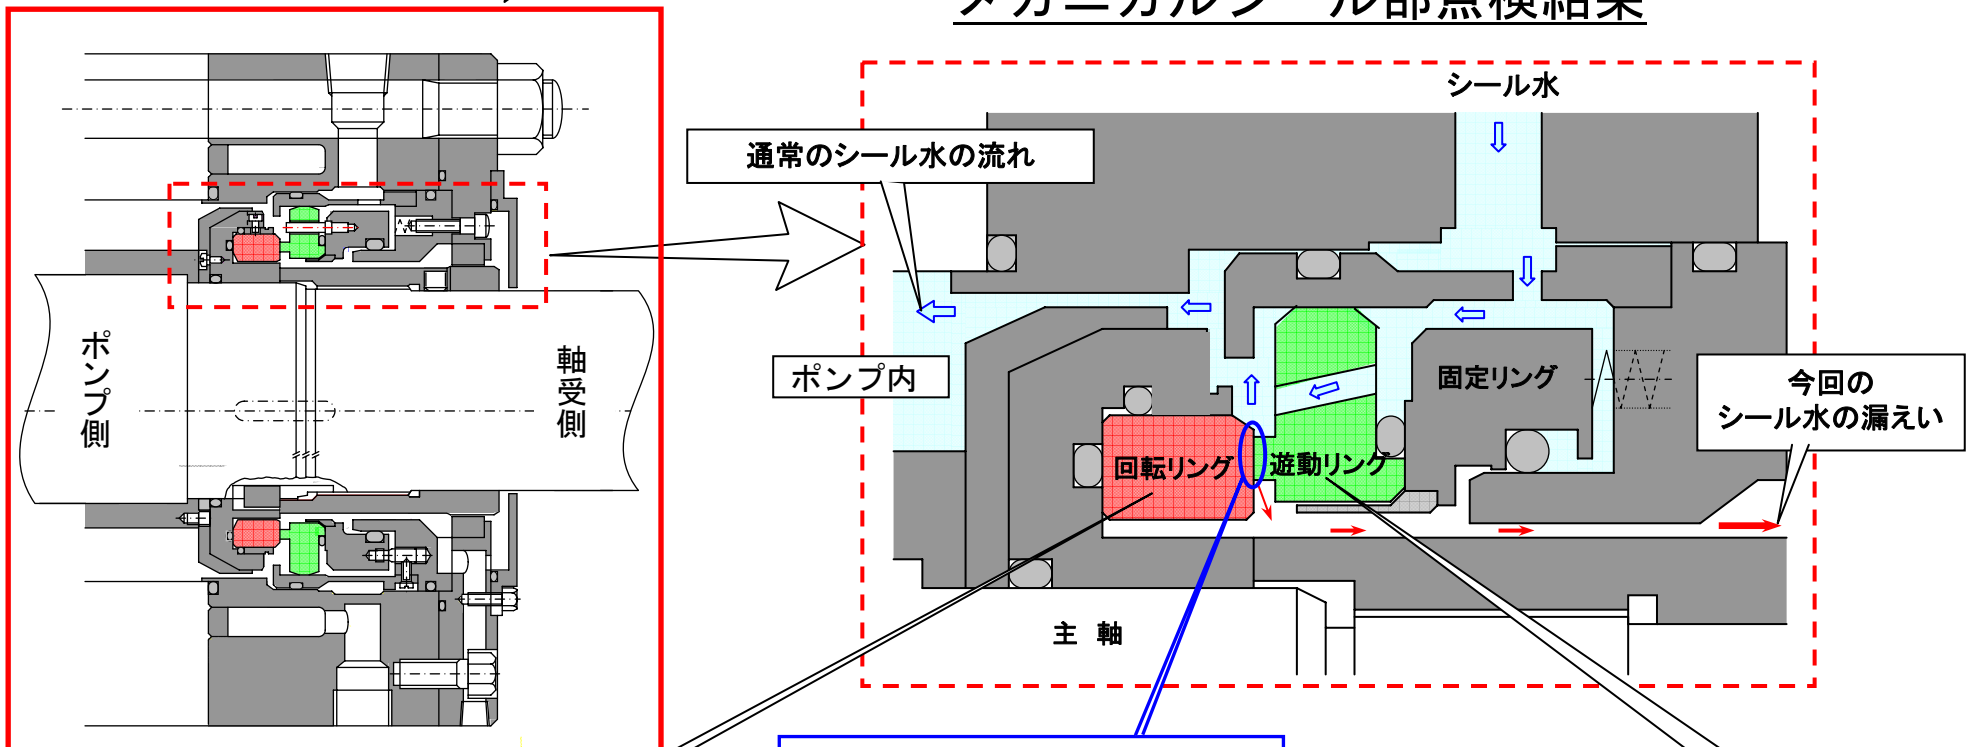
## メカニカルシール部点検結果

- ・ 給水ポンプのメカニカルシール（軸封部）は、主軸に固定された回転リング（シリコンカーバイト製）が回転しながら遊動リング（カーボン製）と接触していることで、ポンプ内の水が主軸を伝って外部へ漏れるのを防いでいる。
- ・ メカニカルシール部を分解点検したところ、回転リングの接触面に通常見られる摺動跡が確認されたが、遊動リングの接触面には面荒れが確認された。また、遊動リングの摺動面に外周から内周に向かって水の流れた跡が確認された。その他に異常は無く、摺動面の焼き付きや異物の混入等も認められなかった。
- ・ これらのことから、ポンプ運転中に軸封部に注入している水（シール水）に含まれる小さな鉄さびが回転リングと遊動リングの接触面に入り込んだことにより、面あれが発生するとともに、摩耗が進展したことにより、接触面の密封性が低下し、漏えいが発生したものと推定された。
- ・ 対策として、当該軸封部を新品と交換する。

摺動面に微細な鉄さびが入り込み、面荒れが発生するとともに、  
摩耗が進展してシール水が漏えい
