敦賀発電所2号機高圧タービン車室からの蒸気漏れの 調査状況について（外観点検の状況）

高圧タービン主蒸気入口管付け根部付近からの蒸気漏れの調査状況図

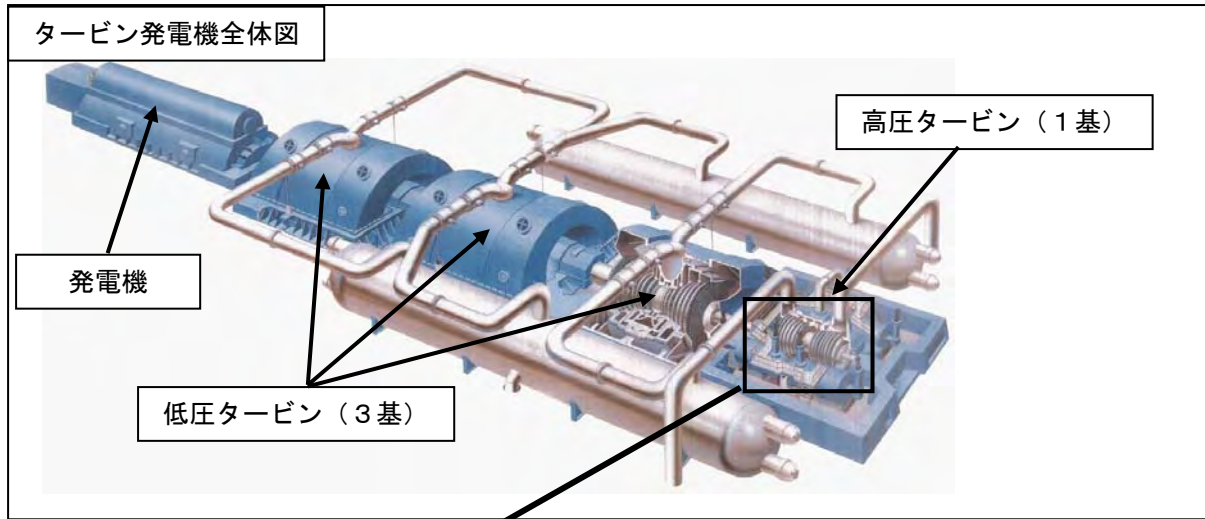
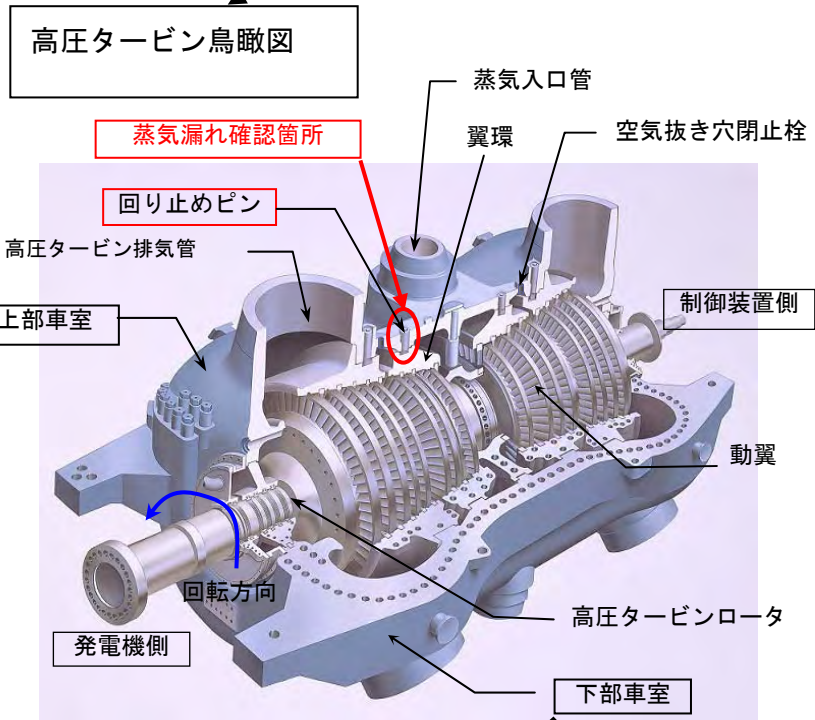
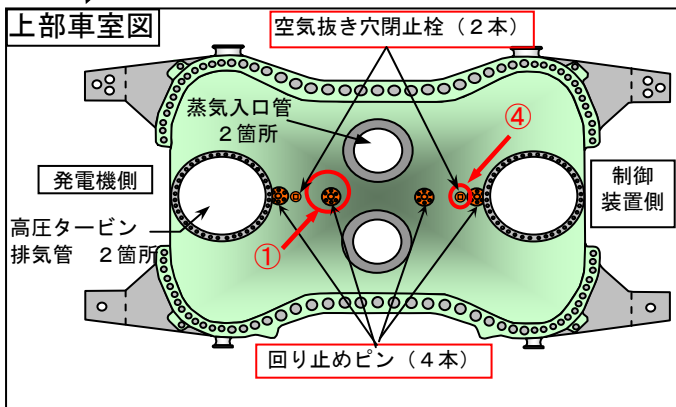
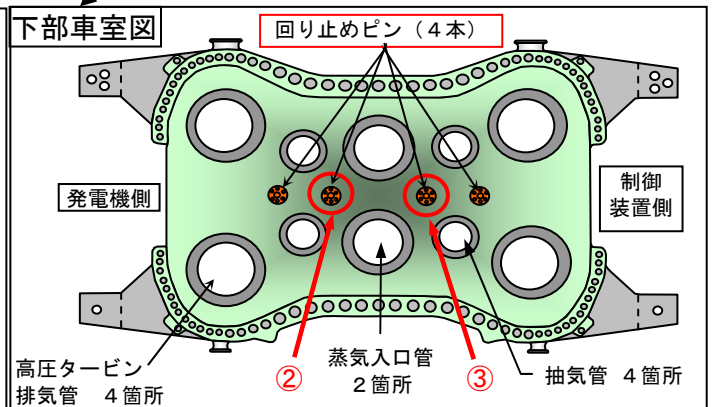
- ・高圧タービン上部車室の回り止めピン1本のスミ肉溶接部で、貫通傷が確認されたため、下部車室についても保温材を取り外し目視点検したところ、新たに回り止めピン2本のピン頭部と周辺保温材で蒸気漏れによる変色が確認された。
- ・これら蒸気漏れ跡が認められた3本のピンのスミ肉溶接部について、浸透探傷試験を実施したところ、上部車室のピンでは、長さ約65mmと約70mmの2箇所の指示が、また下部車室では、1本で1箇所約73mmの、もう1本で2箇所約28mmと約20mmの指示が確認された。

- ・ 高圧タービンは今定期検査で新しいものに取り替えていることから、高圧タービンの車室で溶接している箇所（蒸気漏れにつながる箇所）について、順次、浸透探傷試験を行っており、これまでのところ、上部車室の空気抜き穴の閉止栓^{※1}（1本）のスミ肉溶接部で、長さ約8mmと約2mmの指示2箇所が確認された。

- ・ 傷が確認されたタービン上部車室の回り止めピンについて、傷部を含めてスミ肉溶接部の一部を切り取り、メーカーの試験研究機関で詳細な調査を実施しており、これまでに行った破面の目視観察の結果、傷の形状は溶接部表面に比べ内部で広がっていることが確認された。

引き続き、高圧タービン溶接部について浸透探傷試験を行うとともに、傷が認められたピンについて試験研究機関での詳細な調査を行う。

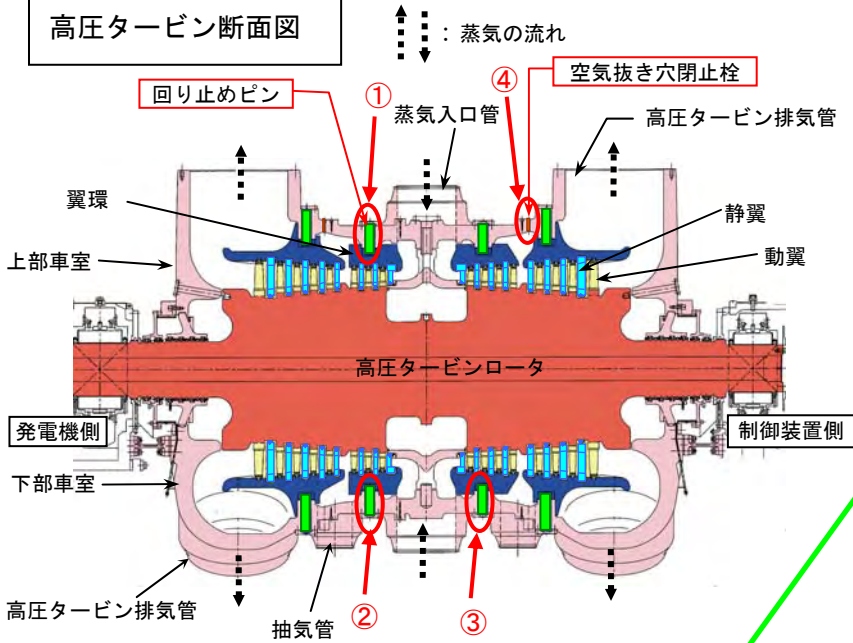
高圧タービン断面図

蒸気が確認された付近の保温材を取り外し目視点検したところ、蒸気の流れにより静翼が回転するのを防ぐためタービン上部車室に設置されているピン(回り止めピン；1本)の頭部と周辺の保温材で、蒸気漏れによる変色が確認された。

当該ピンのカバーを取外して点検した結果、ピンを高圧タービン車室に取り付けているスミ肉溶接部に目視で2箇所の傷(長さ約55mmと約60mm)が認められ、この部分でタービン車室内(真空状態)に向かって空気の吸い込みが確認されたことから、貫通しているものと判断された。

① ② ③ 回り止めピン
