平成20年10月3日
原子力安全対策課
(20-60)
<16時記者発表>

高浜発電所4号機の定期検査状況について (蒸気発生器伝熱管の渦流探傷検査結果に対する原因と対策)

高浜発電所4号機 蒸気発生器伝熱管の渦流探傷検査における 有意な信号指示の確認結果の原因と対策について

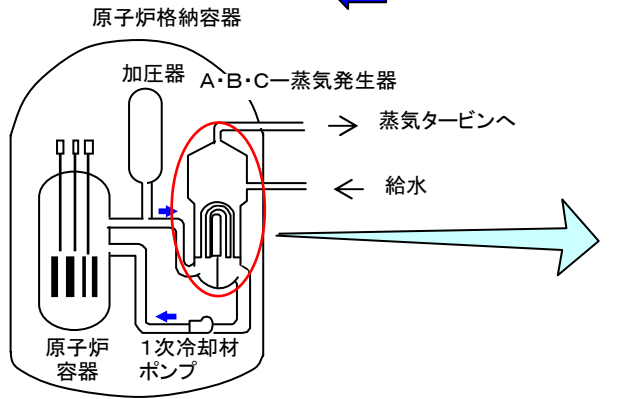
系統概略図

高浜発電所4号機(加圧水型軽水炉;定格電気出力87.0万kW)は、平成20年8月23日から第18回定期検査を実施しているが、3台ある蒸気発生器(SG)の伝熱管全数^{*1}について渦流探傷検査(ECT)を実施した結果、C-SGの伝熱管1本の高温側管板拡管部で、有意な欠陥信号が認められた。A、B-SGの伝熱管では、有意な欠陥信号は認められなかった。

- ・ 今回の欠陥信号は、①高温側管板部のローラ拡管上端部付近に発生しており、②伝熱管の軸方向に沿った内面傷を示す指示であるなど、平成11年から平成15年までに同機で応力腐食割れが発生した際に確認された信号と類似の特徴が認められた。

欠陥信号が認められた原因は、過去の調査結果等から、蒸気発生器製作時に当該伝熱管を管板部で拡管する際、管内面で引張り残留応力が発生し、これが運転時の内圧と相まって、伝熱管内面から応力腐食割れが発生し、それが徐々に進展し、今回検出されたものと推定された。

欠陥信号が認められた伝熱管1本については、高温側および低温側管板部で閉止栓（機械式栓）を施工し、使用しないこととする。
