平成20年10月10日
原子力安全対策課
(2 0 - 6 4)
<15時記者発表>

高浜発電所4号機の定期検査状況について (蒸気発生器入口管台溶接部での傷の原因と対策)

高浜発電所4号機 定期検査状況について (蒸気発生器入口管台溶接部での傷の原因と対策)

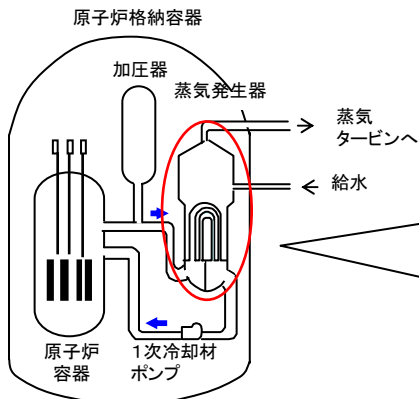
系統概略図

発生箇所

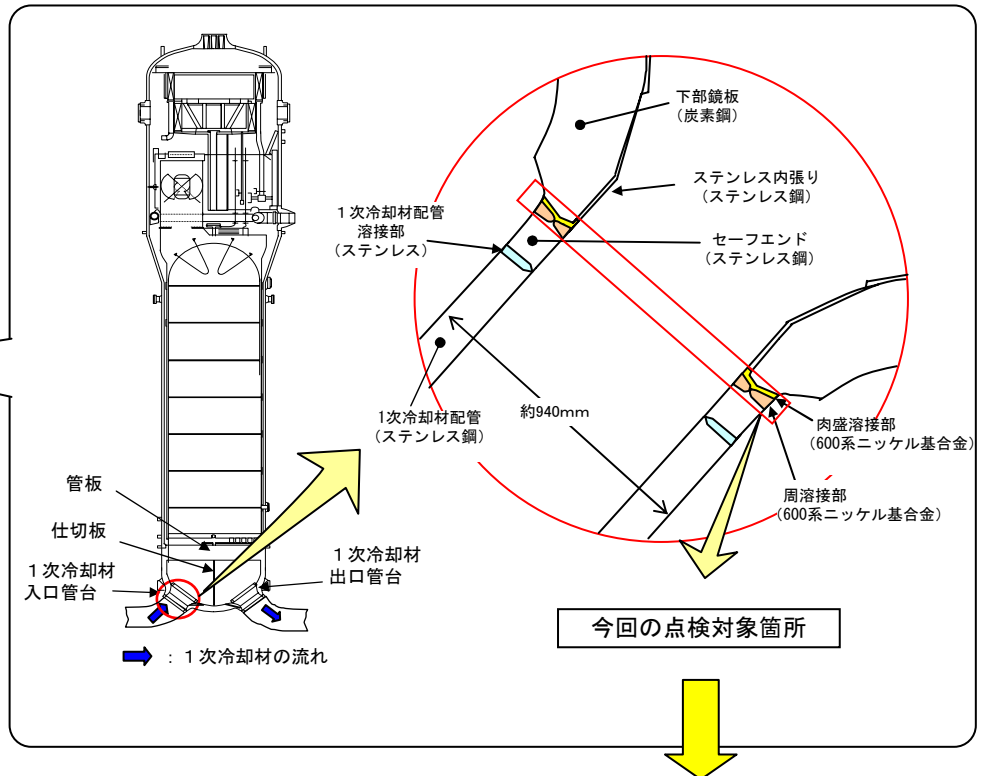
蒸気発生器入口管台 点検状況

この工事前に入口管台溶接部内面について渦流探傷試験(ECT)を実施したところ、有意な信号指示がA-SG7箇所、B-SG8箇所、C-SG21箇所で見られ、各SGの最大指示長さは、A:約14mm、B:約30mm、C:約33mmであった。

有意な信号指示が見られた箇所について、超音波探傷試験(UT)を実施した結果、各SGの最大深さは、A:約12mm、B:約13mm、C:約16mmと評価された。

: 渦流探傷試験で、有意な信号指示が確認されたが、超音波探傷試験では、傷の深さが評価できなかった箇所
 : 超音波探傷試験で、傷の深さが評価できた箇所
