大飯発電所4号機の定期検査状況について (燃料集合体漏えい検査結果)

大飯発電所4号機の定期検査状況について(燃料集合体漏えい検査結果)

漏えい燃料集合体および燃料棒の調査結果

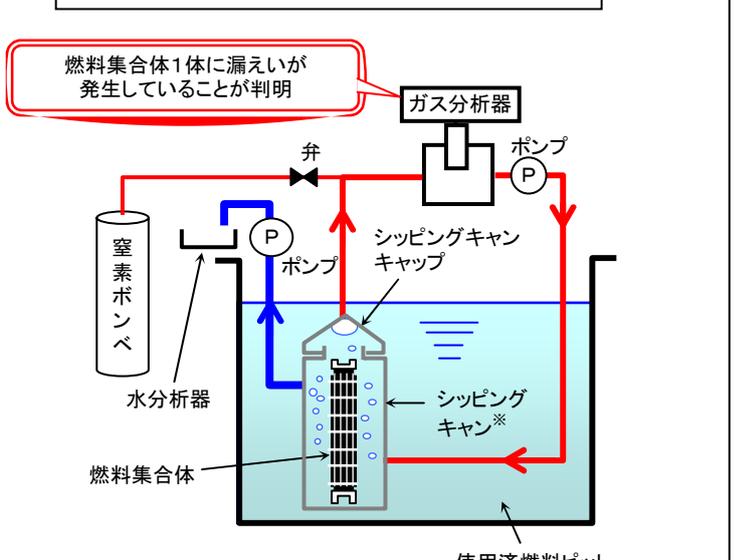
燃料集合体 SHIPPING 検査概要

- ・原子炉に装荷されていた燃料集合体全数(193体)について、漏えい燃料集合体を特定するため SHIPPING 検査^{※2}を実施した結果、1体の燃料集合体で漏えいが確認された。
- ・漏えいが確認された燃料集合体の最高燃焼度は55,000MWd/tで、取出し時の燃焼度は37,562MWd/t(2サイクル使用)であった。
- ・漏えいが確認された燃料集合体1体について、水中カメラによる外観目視検査を実施したところ、異常は認められなかった。
- ・漏えい燃料棒を特定するため超音波による調査^{※3}を実施した結果、漏えい燃料棒1本が確認された。当該燃料棒1本について、ファイバースコープを用いて詳細に外観目視点検を実施したところ、燃料棒表面に傷等の異常は認められなかった。

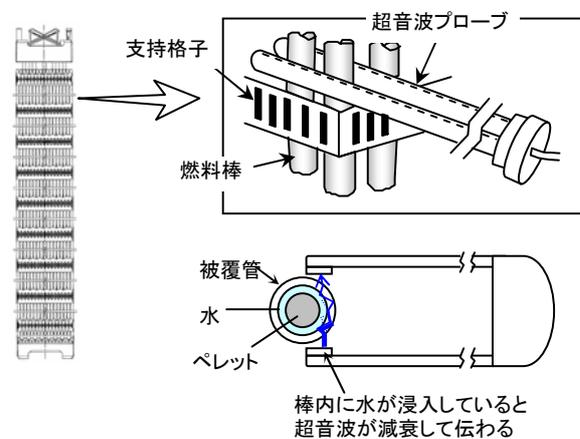
超音波による漏えい燃料棒調査の原理

※3 漏えいが発生した燃料棒の内部には水が浸入しているため、超音波が燃料棒内を伝播する際の減衰を検出することで、燃料棒内部の水の有無を判断し、漏えい燃料棒を特定する。

漏えい燃料棒1本を確認
