平成20年10月31日
原子力安全対策課
(2 0 - 6 9)
<11時記者発表>

敦賀発電所2号機高圧タービンからの蒸気漏れの調査状況について (試験研究機関での調査状況)

高圧タービン回り止めピン等の調査状況図

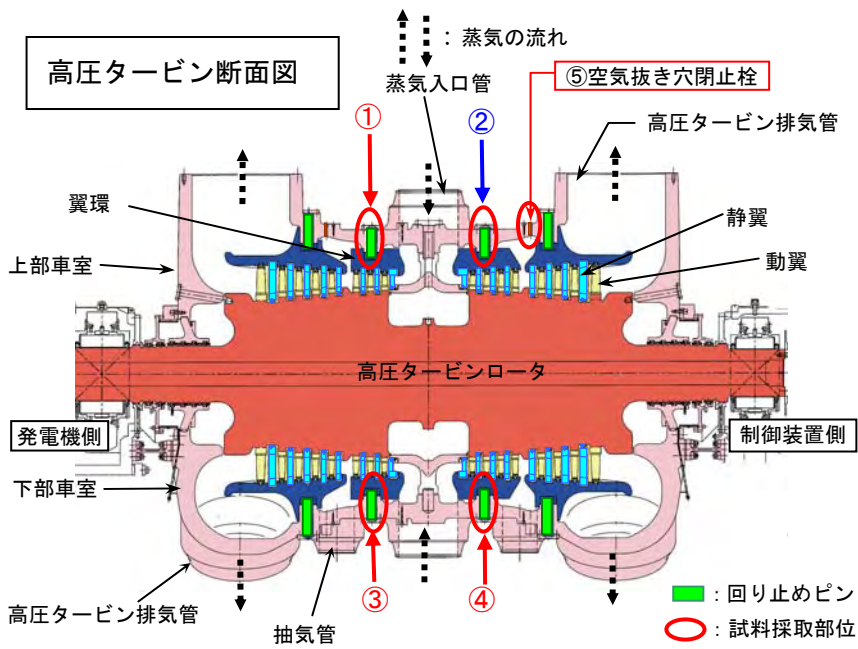
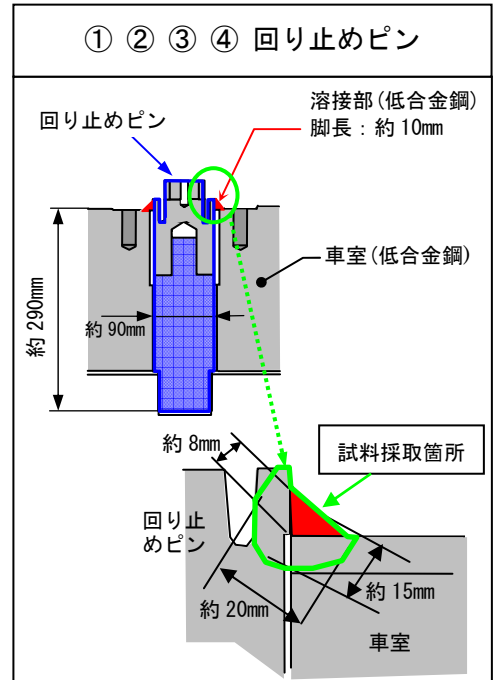
①上部車室（発電機側）回り止めピン

- ・割れは、回り止めピンと車室本体とのスミ肉溶接部の全周にわたり溶接部の底部から上部（外表面）に向かって溶接部内を進展しており、その一部が貫通していた。
- ・破面を電子顕微鏡で観察した結果、溶接に伴う割れの一つである低温割れ^{*1}に認められるような筋状模様（擬へき開破面）やブロック状模様（粒界破面）が認められた。
- ・車室や回り止めピン、溶接部の材料組成を分析した結果、低合金鋼およびその溶接部として正常なものであった。
- ・また、硬さ測定をした結果、回り止めピンで平均HV^{*2}約170、車室で平均HV約180で正常な硬さであったが、溶接部ではHV300～450程度と比較的硬い状態のままであった。
- ・溶接部に気泡や溶け込み不良などの溶接欠陥は認められなかった。

※1 低温割れとは、溶接を行った後、溶接部の温度が常温付近に低下してから発生する割れで、溶接の数日後に割れることもあるため遅れ割れともいわれる。

低温割れの原因は、溶接金属に溶解している水素（水分）と、溶接部の組織硬化、溶接に伴う拘束応力の3要素が基因して発生することが知られており、この割れは、溶接前に母材を予熱しておく、溶接材料を十分乾燥させる、溶接後に熱処理を行うなどにより発生を防止できる。
