平成21年1月9日
原子力安全対策課
(20-91)
<13時資料配付>

高速増殖原型炉もんじゅ 屋外排気ダクトの腐食孔の原因と対策について

屋外排気ダクトの腐食孔の確認について(原因と対策)

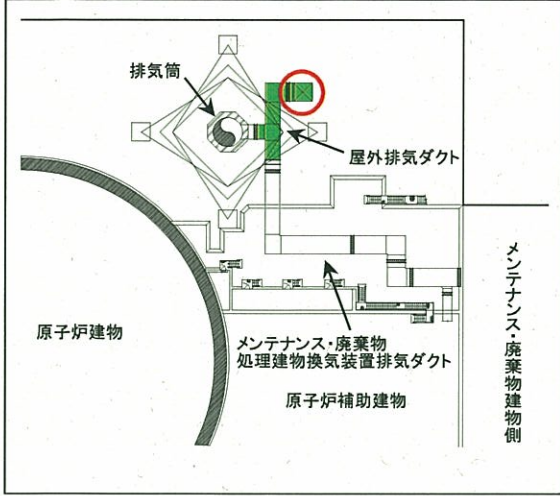
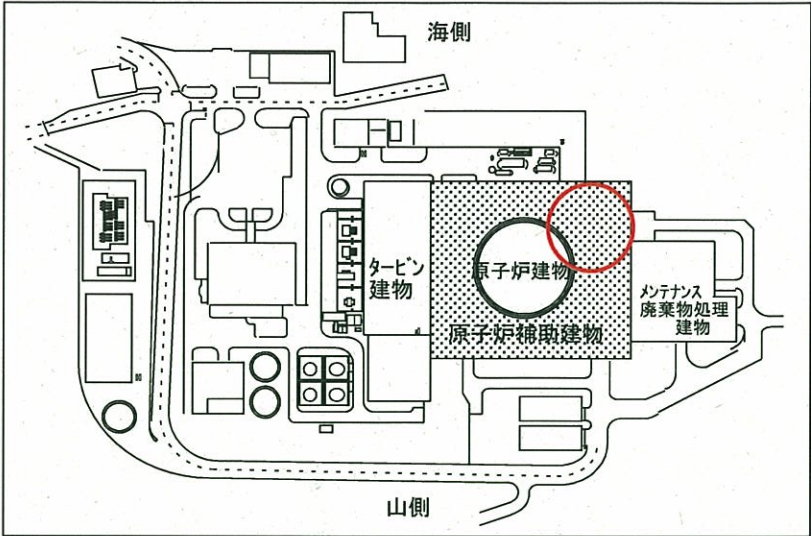
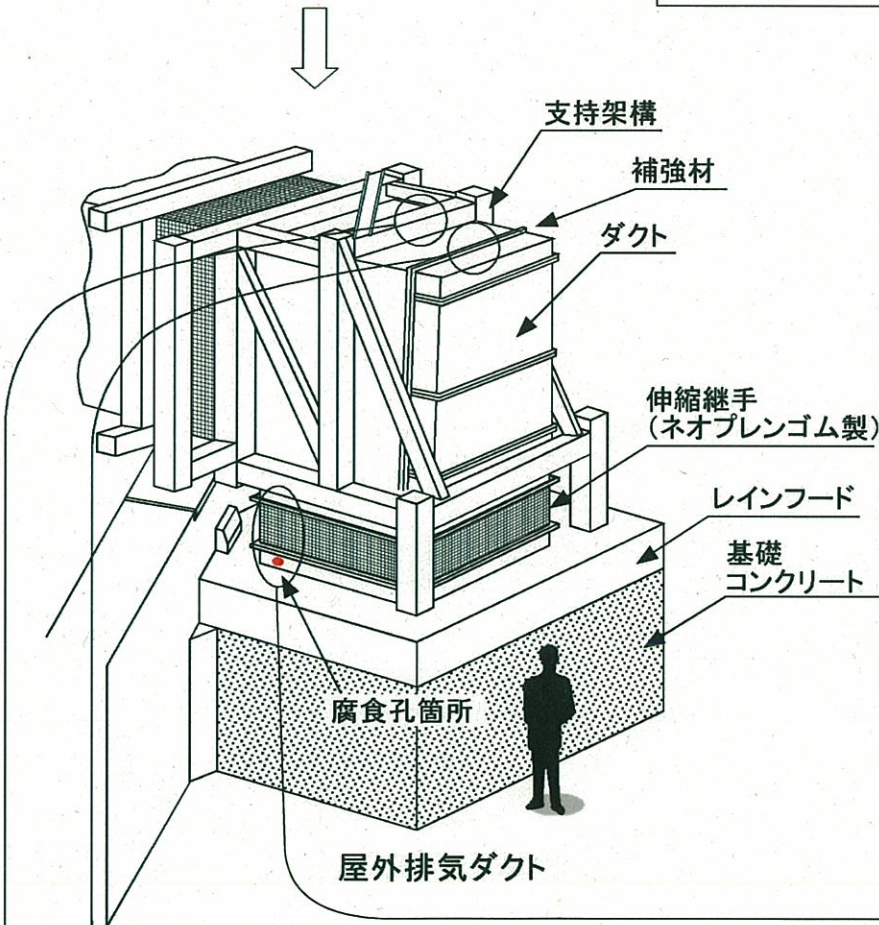
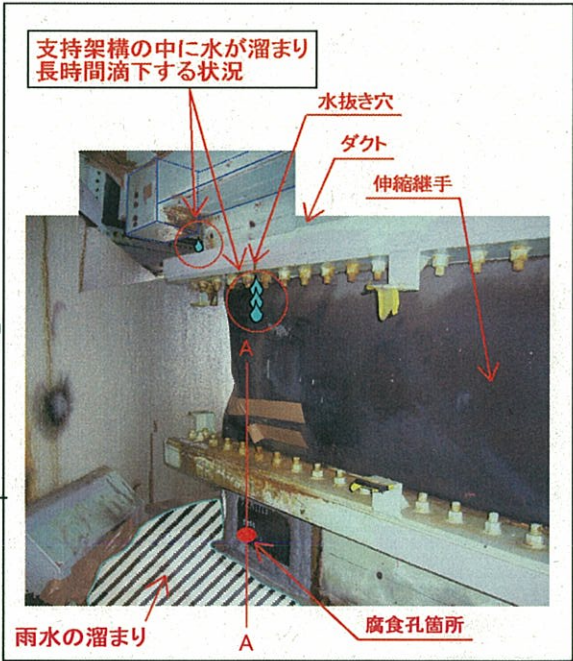
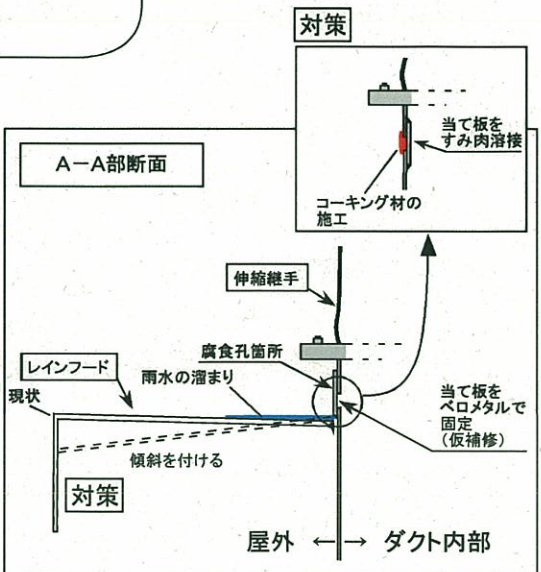
高速増殖原型炉もんじゅ（定格電気出力28.0万kW）は停止中であるが、平成20年9月4日から、原子炉補助建物屋上にある屋外排気ダクト※¹について、計画的な外面腐食補修のため、鋼板塗装などの作業を行っていたところ、平成20年9月9日15時30分、腐食孔（横約2cm、縦約1cm）を発見した。

排気ダクトから切り出した腐食孔を含む金属板について、メーカ工場にて詳細な調査を行った結果、いずれも排気ダクトの外面に腐食による減肉と、腐食性物質である塩化物イオンの付着が確認された。

また、他の部分の腐食状況を確認するため、排気ダクトの外表面および内面全体の外観確認および肉厚測定を実施した。その結果、ダクト外表面では、上面の雨水が溜まりやすい箇所や支持架構および補強材の取付部では腐食、減肉（最小肉厚1.8mm）が確認された。ダクト内面については錆の発生はなく健全な状態であった。

排気ダクトは、海に面した屋外に設置されているため、外表面は塩害腐食の発生しやすい環境下にあったことに加え、腐食孔が認められた部位については、支持架構の中に雨水が滞留し、滴下する状況で、かつ、腐食孔部が日陰にあり、極め

て長時間湿潤雰囲気であったことにより、腐食が認められた他の箇所 비해、腐食が進行したものと推定した。

短期的な対策として、調査のために切り出した開口部 2 箇所については、排気ダクトの内面から金属板をすみ肉溶接で固定する。外面はコーキング材で雨水の浸入防止を図る。

また、腐食が確認された箇所のうち、肉厚が4.0mm未満の範囲については、腐食が進展しても貫通しないよう排気ダクトの内面から金属板を当て、すみ肉溶接で固定する。支持架構および補強材と排気ダクトとのすき間については、腐食の進展を防止する観点からFRP材やコーキング材ですき間を塞ぎ、排気ダクト外面の全面補修塗装を実施し、恒久対策が取られるまでの間は、代表的な箇所を選定し、肉厚測定を継続的に実施する。

さらに、恒久対策として40%出力プラント確認試験の開始前までに安全重要な設備に該当する部分の屋外排気ダクトの取替を実施する。
