## 敦賀発電所2号機の調整運転再開について (高圧タービンからの蒸気漏れ)

## 敦賀発電所 2 号機 サービス建屋換気系排気ダクトの腐食

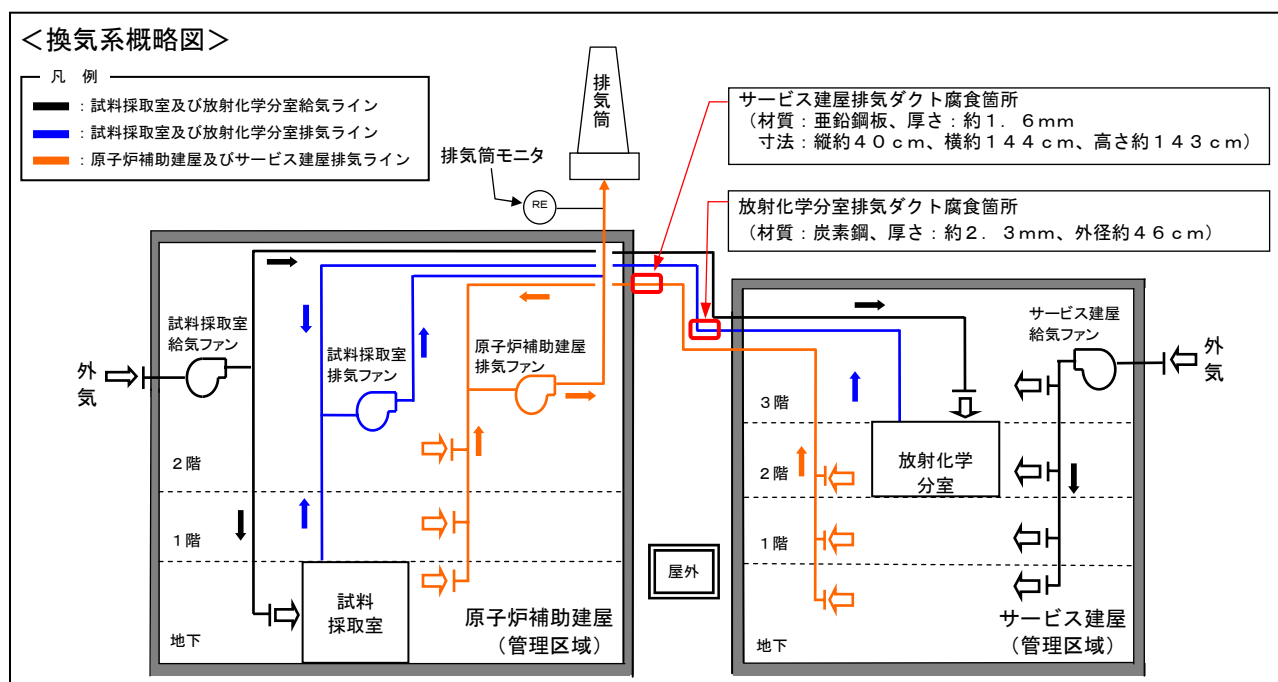
敦賀発電所 1 号機で確認された中央制御室換気空調系外気取り入れダクトの腐食事象（平成 20 年 12 月 11 日、25 日発表済）を踏まえ、敦賀発電所 2 号機の換気ダクトについて点検を行ったところ、サービス建屋内（放射線管理区域）の空気を原子炉補助建屋から排気するために設置されている屋外ダクトの一部に腐食孔が確認されたため、当て板（鋼板）による補修を行った。

当該部は排気ファンにより負圧が保たれており、空気の漏えいは確認されなかった。また、腐食孔周辺の放射能測定を行った結果、検出限界値未満であり、周辺環境への放射能の影響はなかった。
