## 大飯発電所2号機の原子炉起動と調整運転の開始について (第22回定期検査)

大飯発電所2号機（加圧水型軽水炉；定格電気出力117.5万kW）は、平成21年2月6日から第22回定期検査を実施しているが、4月22日に原子炉を起動し、翌23日に臨界となる予定である。

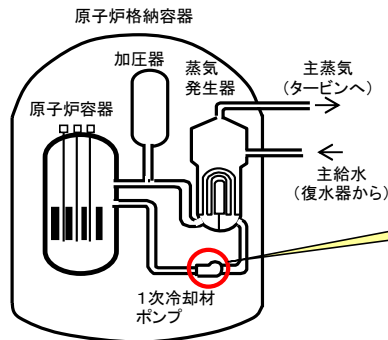
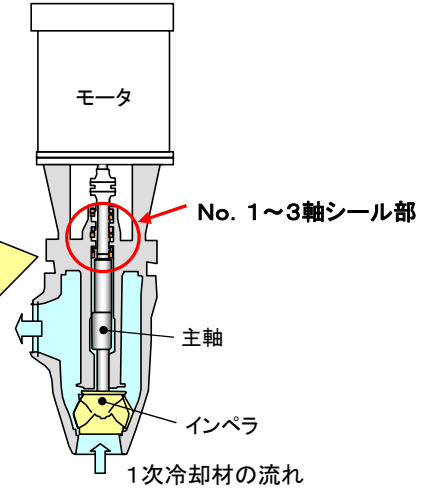
1次冷却材ポンプ概要図

設備の信頼性を一層向上させる観点から、シールの摺動面で発生した磨耗粉がシールの動きを阻害することを防止するため、1次冷却材ポンプ4台のNo.3シール部に1次系純水を供給して磨耗粉を排出する系統を新たに設置した。

1次系純水が常時流れることにより、シールの摺動面で発生した磨耗粉をシール部より排出
