## 美浜発電所2号機の原子炉起動と調整運転の開始について (第25回定期検査)

美浜発電所2号機（加圧水型軽水炉；定格電気出力50.0万kW）は、平成21年4月3日から第25回定期検査を実施しているが、6月26日に原子炉を起動し、同日、臨界となる予定である。

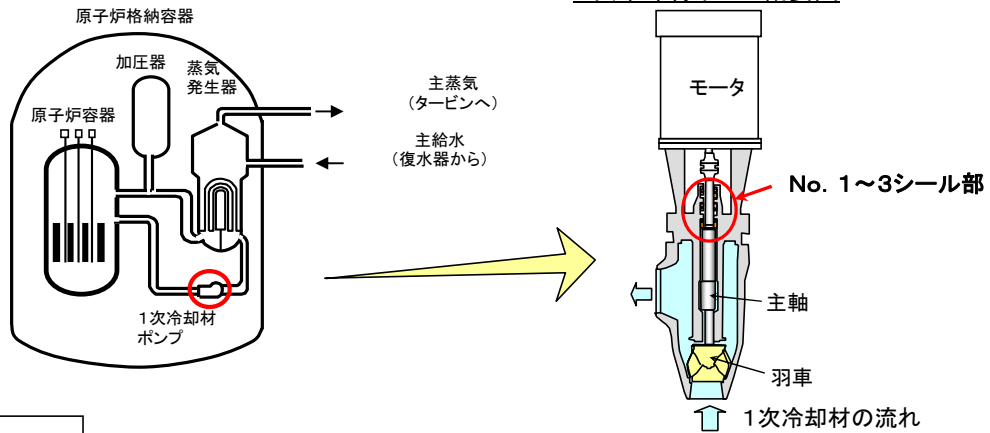
設備の信頼性を一層向上させる観点から、シールの摺動面で発生した磨耗粉がシールの動きを阻害することを防止するため、1次冷却材ポンプ2台のNo.3シール部に1次系純水を供給して磨耗粉を排出するシステムを新たに設置した。

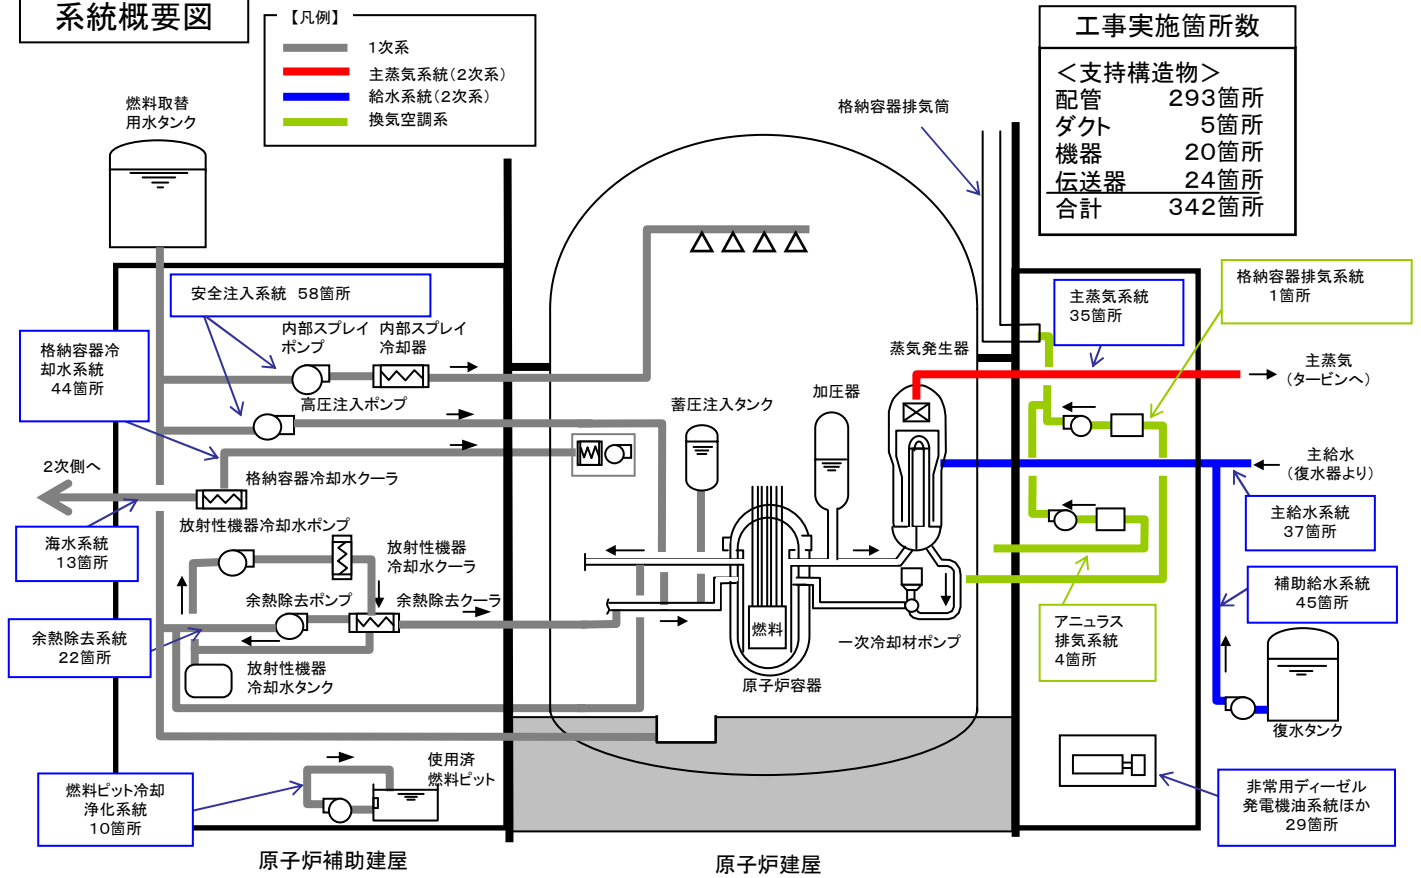
## 図-2 耐震裕度向上工事

既設設備の耐震性を一層向上させるため、安全注入系統や余熱除去系統などの配管、格納容器排気系統やアンユラス排気系統などのダクト、放射性機器冷却水タンクや動力変圧器などの機器の支持構造物を強化した。

＜支持構造物＞	
配管	293箇所
ダクト	5箇所
機器	20箇所
伝送器	24箇所
合計	342箇所

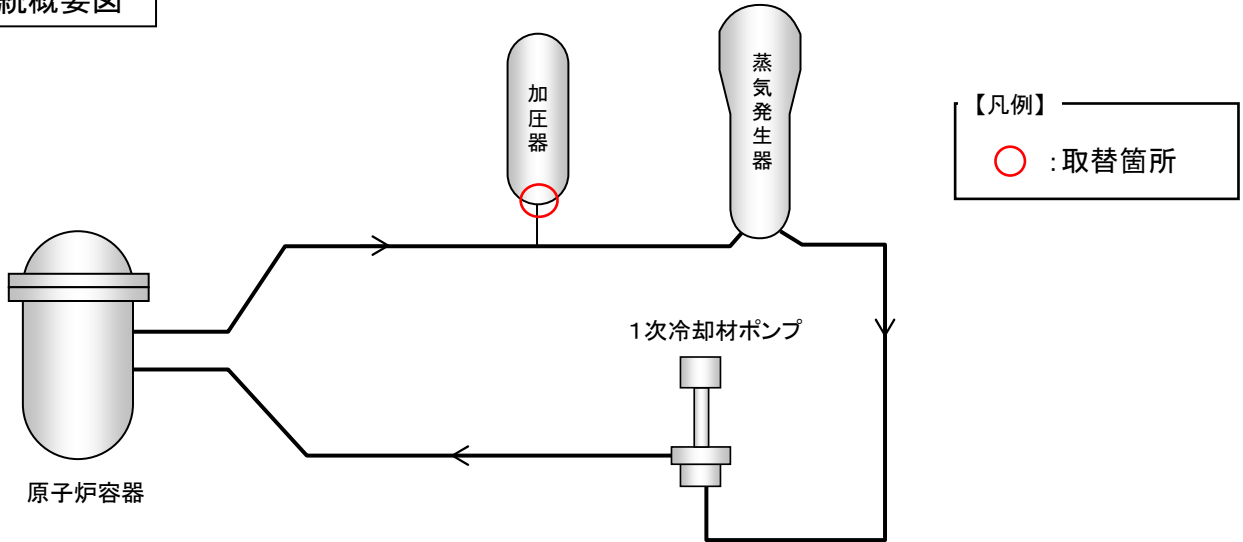
# 図-3 600系ニッケル基合金溶接部の応力腐食割れに係る予防保全工事

国内外PWRプラントにおける応力腐食割れ事象を踏まえ、予防保全対策として、加圧器サージ管台について、600系ニッケル基合金で溶接された管台から耐食性に優れた690系ニッケル基合金で溶接された管台に取り替えた。

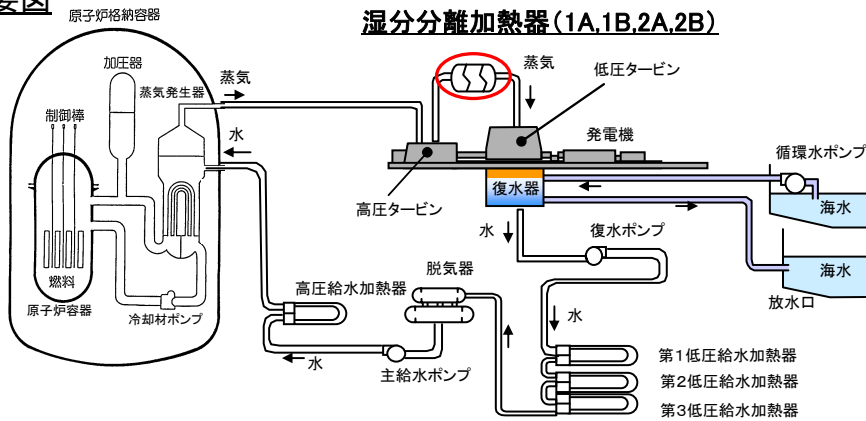
# 図-4 湿分分離加熱器の加熱管取替工事

美浜1号機の第22回定期検査(平成18年)において、湿分分離加熱器A号機の加熱管に損傷が確認された事象を踏まえ、湿分分離加熱器3台(全4台)の加熱管を取り替えた。

- ① 加熱管の入口部と出口部の温度差により熱伸び量が差が生じ、加熱管の外表面フィンと管支持板が干渉した。
- ② その後の熱伸びにより加熱管に曲がりが生じ、隣接管と接触した。その際、両管の外表面のフィン同士が偶発的にかみ合うとともに、管支持板にひっかかった。

取り替えた加熱管については、材質を銅合金から耐食性に優れたステンレスに変更するとともに、損傷の原因となった、加熱管外表面に加工されているフィンと管支持板との干渉を防ぐため、U字状近くの直管部にはフィン加工のない形状とした。

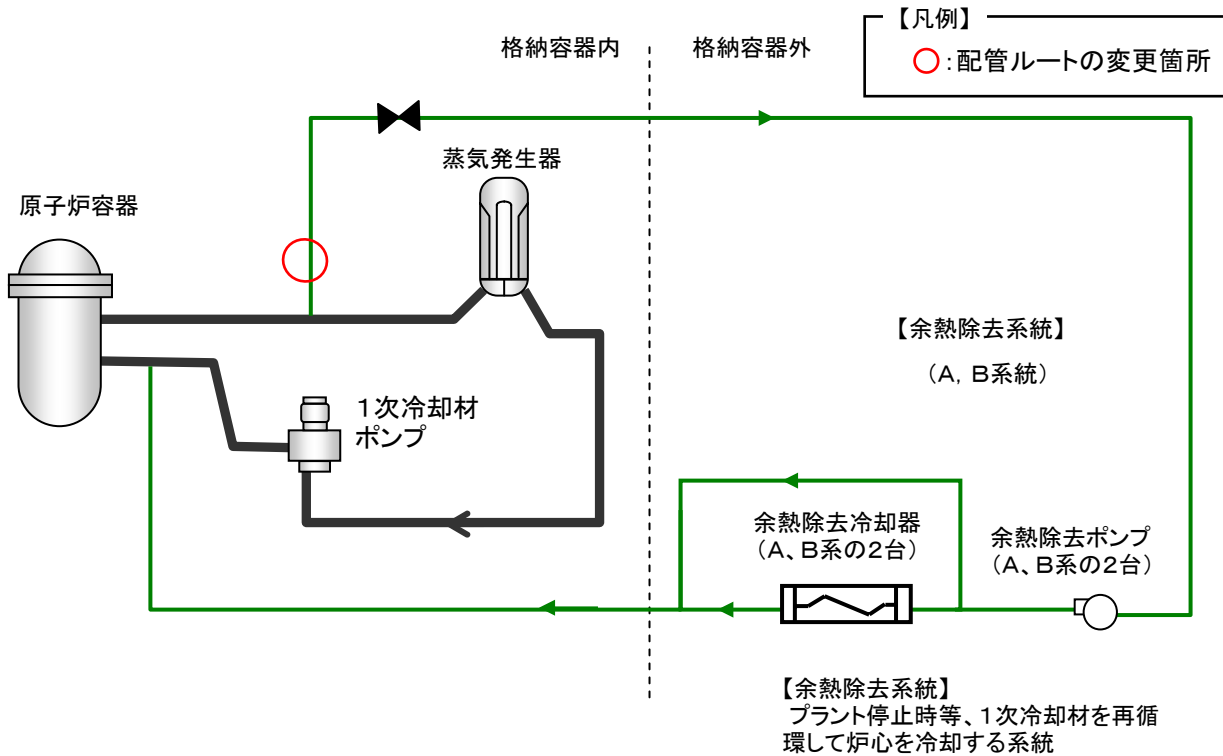
図-5 高サイクル熱疲労割れに係る対策工事

国内外PWRプラントにおける高サイクル熱疲労割れ事象(温度ゆらぎによる熱疲労)を踏まえ、A余熱除去ポンプ入口配管1箇所について、温度ゆらぎを抑制するため、配管ルートを変更した。

配管ルートを変更することにより、高温水と低温水の境界を曲がり部から外し、熱疲労割れの懸念を解消する。
