美浜発電所1号機の原子炉起動と調整運転の開始について (第24回定期検査)

このことについて、関西電力株式会社から下記のとおり連絡を受けた。

美浜発電所1号機（加圧水型軽水炉；定格電気出力34.0万kW）は、平成21年8月17日から第24回定期検査を実施しているが、11月6日に原子炉を起動し、翌7日臨界となる予定である。

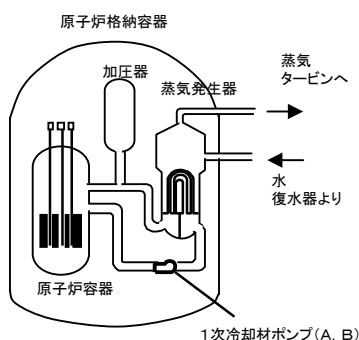
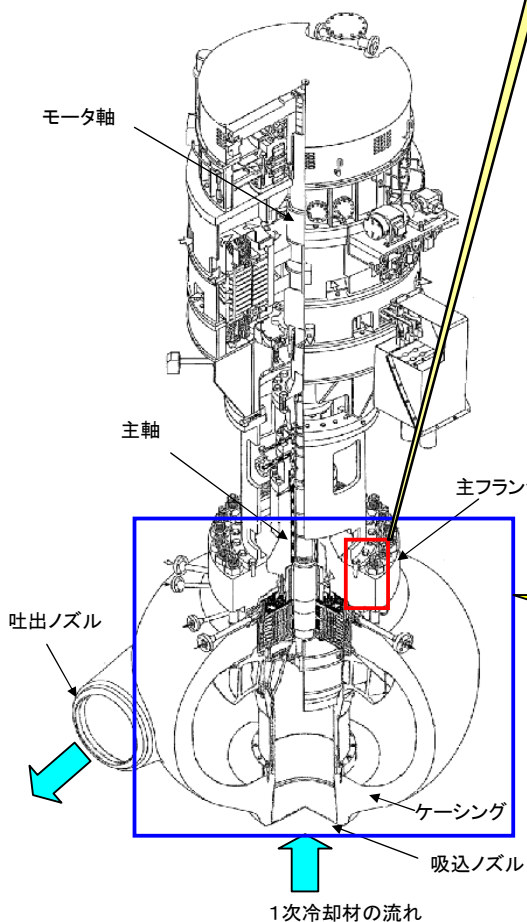
1次冷却材ポンプ

1次冷却材ポンプの供用期間中検査として、B号機の主フランジ締め付け部やケーシング内表面について、外観目視点検や超音波探傷検査を行ない、健全性を確認した。また、海外プラントでの1次冷却材ポンプ熱遮へい装置の熱疲労割れ事象（温度揺らぎによる熱疲労）を踏まえ、予防保全として、B号機の熱遮へい装置を新品に取り替えた*1。

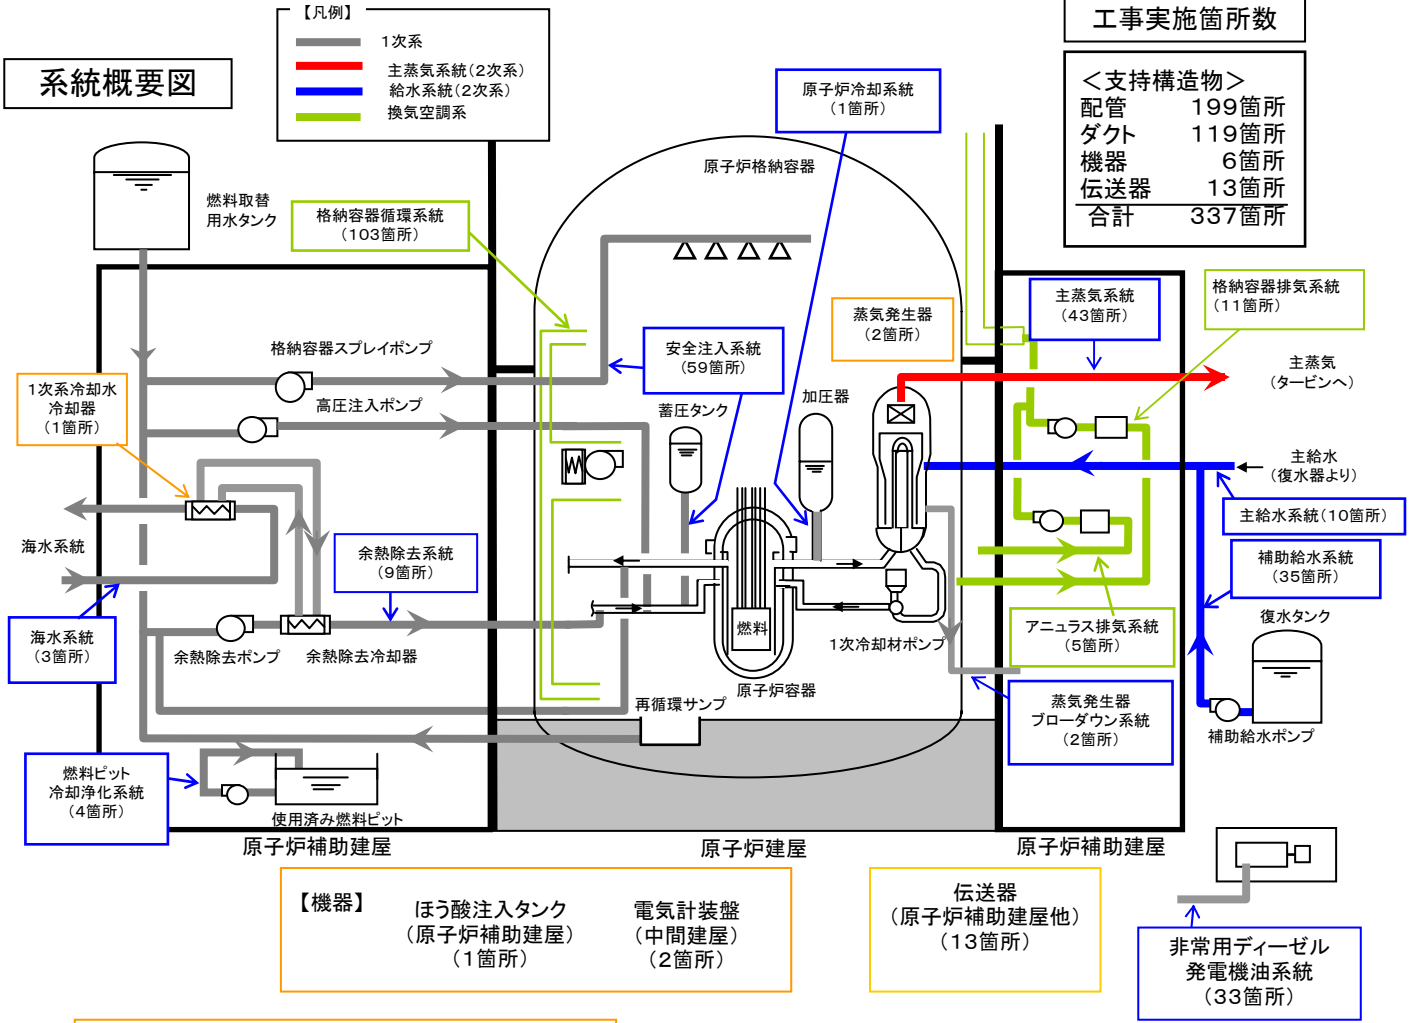
図-2 耐震裕度向上工事

既設設備の耐震性を一層向上させるため、安全注入系統や余熱除去系統などの配管、アニュラス排気系統や格納容器排気系統などのダクト、蒸気発生器、ほう酸注入タンクなどの機器、伝送器の支持構造物を強化した。

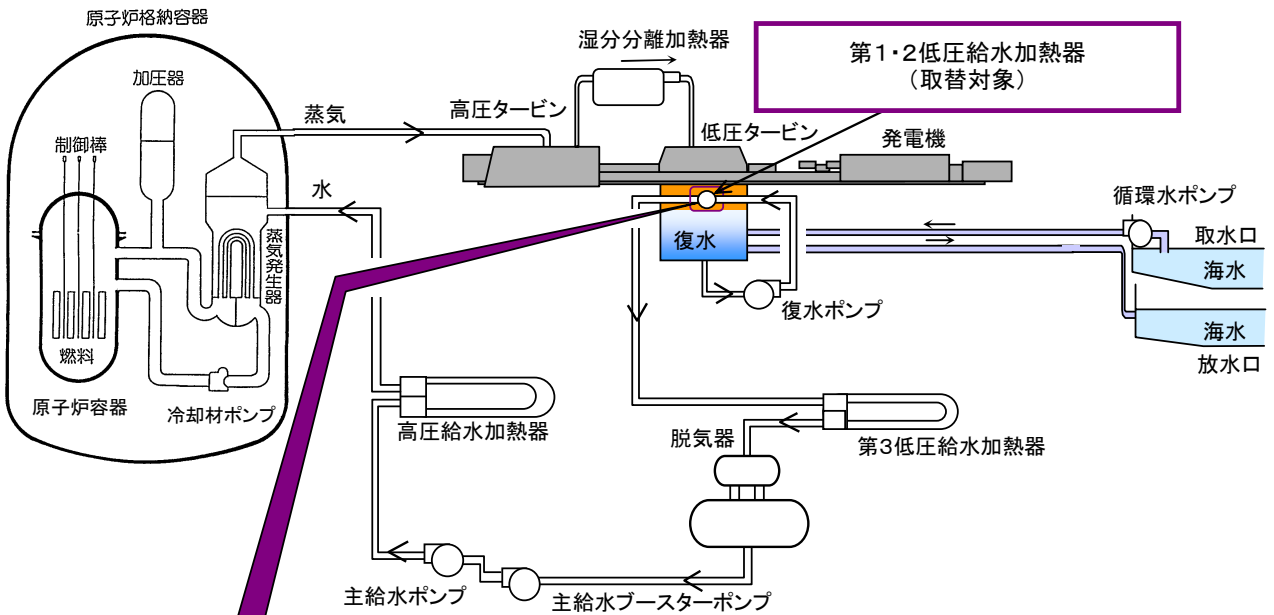
図-3 第1・2低圧給水加熱器取替工事

設備の信頼性向上対策として、施栓率が高いB-第1低圧給水加熱器および、B-第1低圧給水加熱器と一体型構造であるB-第2低圧給水加熱器の伝熱管（銅合金製）を耐食性に優れたステンレス製の伝熱管に取り替えた。
