大飯発電所1号機プラント排気筒ガスモニタの 一時的な指示値の上昇について（原因と対策）

大飯発電所1号機プラント排気筒ガスモニタの一時的な僅かな指示値の上昇の原因と対策について

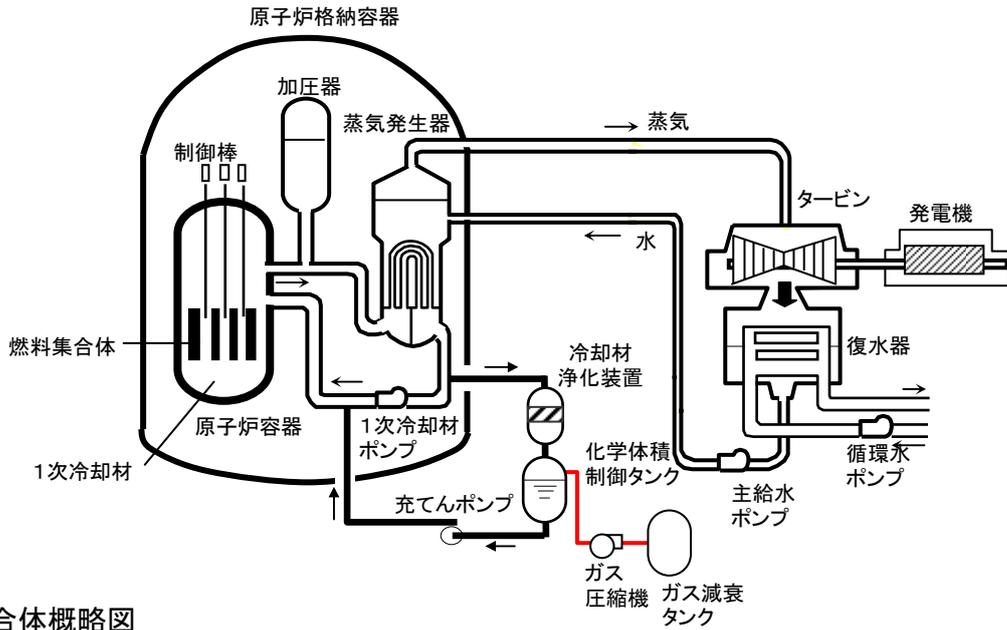
概略系統図

- ・1号機プラント排気筒ガスモニタが上昇した原因は、燃料漏えいに伴い通常より高い濃度となっていた2号機の放射性ガス（希ガス）を処理していたB－水素再結合装置で、入口酸素濃度計の自動校正時に、ガス圧縮機側出口弁のシート部に漏れが発生し、放射性気体廃棄物処

- ・ 出口弁のシート部の漏れは、当該弁が閉止した状態で、弁体を押し上げる圧力が作用するような取付けを行っていたためと推定された。

ガス圧縮機側出口弁からの漏えいメカニズム

ガス圧縮機側の高い圧力により、押し付け力が低下し漏えい

- 1 上流側の圧力より弁の下流側の圧力が高く、シート漏えい
 - 2 ガス減衰タンクの放射性ガスが、弁上流側に逆流
 - 3 プラント排気筒へ放出
- プラント排気筒ガスモニタ指示値上昇

- ① 当該弁を取替えるとともに、設置に当たっては自動校正中のシート漏れが起きない方向に取り付けた。
- ② また、プラント排気筒側への排出ラインは栓をして使用しないこととし、校正用のガスはすべてガス圧縮機側に排出し、気体廃棄物処理系で処理することとした。

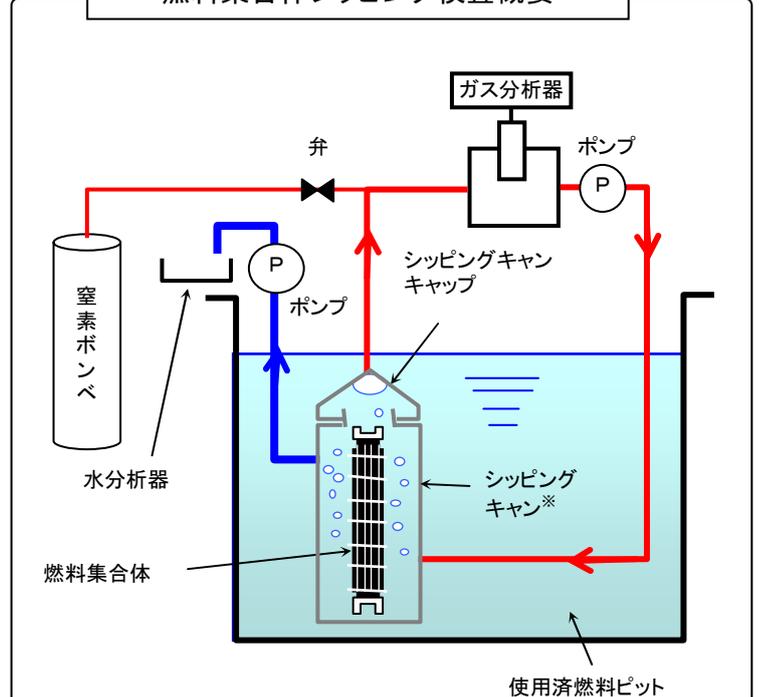
燃料集合体 SHIPPING 検査概要

原子炉停止後、1次冷却材中に溶けているヨウ素などの放射性物質については化学体積制御系の浄化装置に吸着させて取り除くとともに、希ガスなどの放射性ガスについては気体廃棄物処理系のガス減衰タンクに排出することにより、1次冷却材中の放射能を低減させた後、原子炉容器上部ふたを取り外し、12月4日から7日朝にかけて、原子炉に装荷された燃料集合体（193体）を使用済燃料ピットに取り出した。現在、漏えい燃料特定のため、取り出した燃料集合体について SHIPPING 検査*を実施している。

*：漏えい燃料集合体から漏れ出てくる核分裂生成物（キセノン-133、ヨウ素-131など）の量を確認し、漏えい燃料集合体かどうか判断する。
