大飯発電所1号機の原子炉起動と調整運転の開始について (第23回定期検査)

大飯発電所1号機(加圧水型軽水炉; 定格電気出力117.5万kW)は、平成21年8月20日から第23回定期検査を実施しているが、12月9日に原子炉を起動し、翌10日に臨界となる予定である。

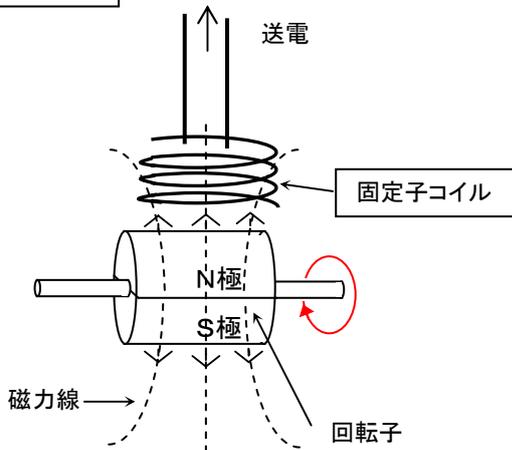
発電機固定子コイルの絶縁物材料が劣化傾向にあることから、予防保全として、発電機固定子コイルを新しいものに取り替えた。

絶縁能力が低下すると、送電線への落雷等による異常電圧発生時に絶縁破壊を起こし、機器の損傷に至る

回転子(磁石)の回転により、固定子コイルに作用する磁力線の向きが変化し、固定子コイルに電気が発生する。
