原子炉廃止措置研究開発センター（ふげん）の原子炉補助建屋内にある 試験装置からのわずかな重水（トリチウムを含む）漏えいについて （原因と対策）

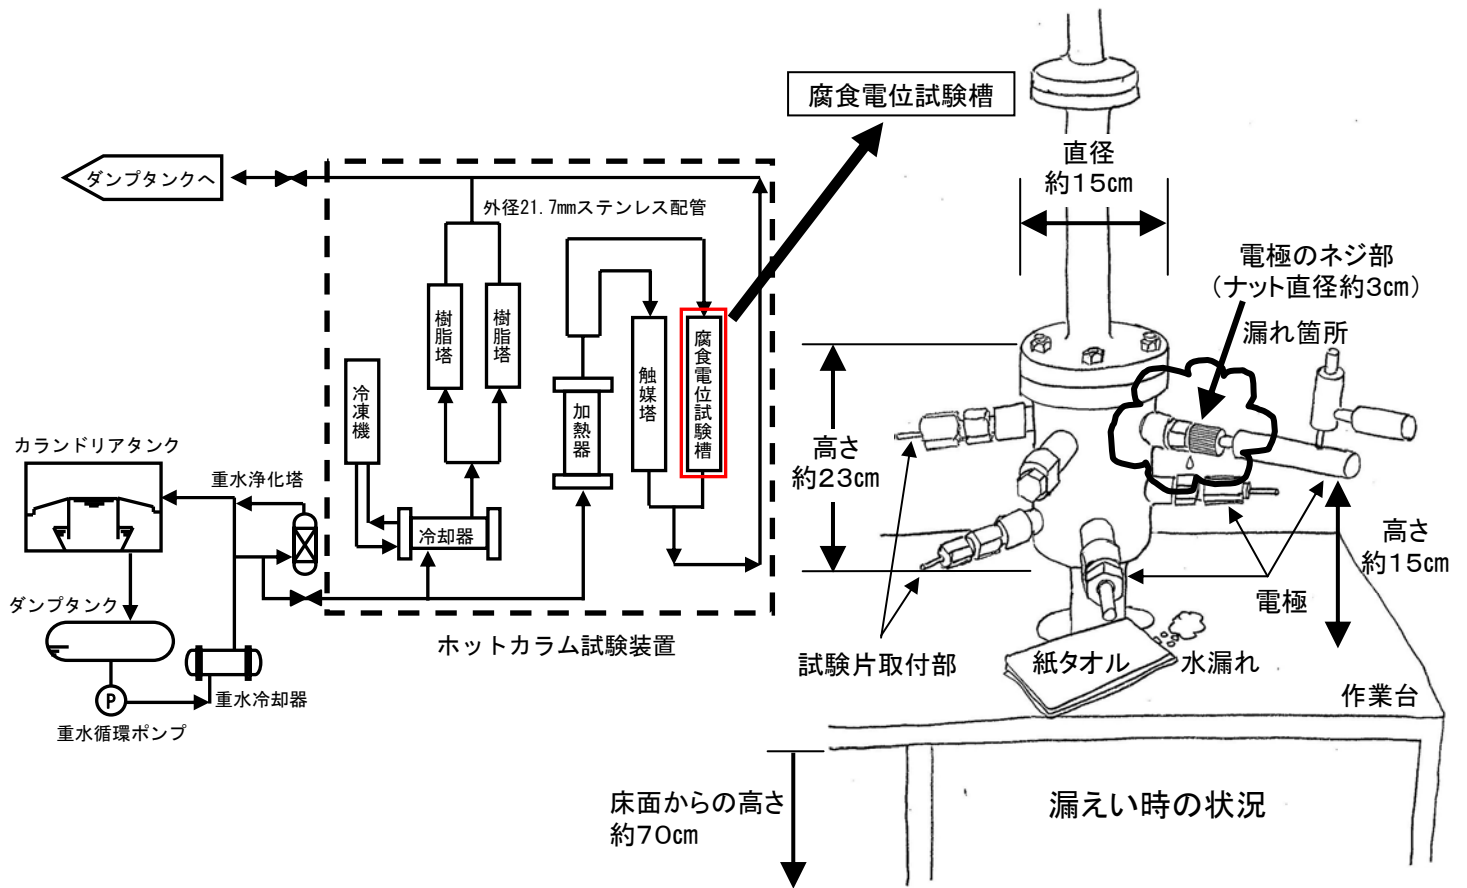
腐食電位試験槽の作業前と漏えい後の状況

原子炉廃止措置研究開発センター（ふげん）は、廃止措置期間中であるが、原子炉補助建屋（管理区域）3階のホットカラム試験装置*¹室の残留重水回収の事前作業において、10月8日に同装置の一部である腐食電位試験槽*²の電極ねじ込み継手部からわずかな重水の滴下を発見し、直ちに当該ねじ込み継手部を増し締めしたところ、漏れは停止した。

- ・ホットカラム試験装置は、昭和61年から平成6年11月まで使用し、その後、原子炉側との接続配管の弁は閉止し、扉の施錠管理をしていた。
- ・今回の作業は、試験装置内の重水抜取りの準備作業として計画され、10月5日～8日の予定で、室内清掃、保温材の撤去、設備の養生の順で作業が行われていた。
- ・この作業計画のため、当該室内の現場確認（4月～9月）等のため撮影した写真と、今回のねじ込み継手部の状況を比較したところ、今回漏えいした後では、ねじ込み継手部の先にある電極ノズルの位置が緩み方向（取り外す方向）に動いていることが確認された。
- ・今回の作業では、試験装置を開放しないため、作業中に重水が漏れるこ

- ・ねじ込み継手部は、ネジを締めることにより電極ノズルを試験槽側に押しつけて、漏れを防止する構造で、そのシール部を構成するＯリング（ゴム製）等の部品に異常は認められなかった。
- ・現場写真をもとに、電極ノズルを緩む方向に動かしたところ、ねじ込み継手部も連動して緩み、Ｏリングの押しつけ力が弱まり、シール性（漏れ止め機能）が悪くなることが確認された。
- ・また、試験装置内の重水の残留状況を調査したところ、当該漏れ箇所は重水が満たされた状態であることが確認された。

今回の準備作業中に人もしくは物が電極ノズルに接触した可能性があり、これにより、ねじ込み継手部が緩んだことから、漏れを防止するためのＯリングの押し付け力が弱まり、重水が漏れ出したものと推定された。

電極が緩み方向に動いている

漏えい後の状況
(H21. 10. 8撮影)

- ・重水等を取り扱う作業にあたっては、準備作業前の計画段階において、人や物が接触する可能性のある機器類の突起物、狭隘箇所の有無、重水残留量等について調査する。
- ・準備作業においては、その調査結果に基づき、重水漏えいにつながる箇所への保護カバー、識別等の保護策を実施した上で、養生等の作業に入ることとする。また、これらの作業中は、万一の重水漏えいを考慮し、トリチウム濃度の連続監視や非常用ガス処理系の準備を行うこととする。
