## 大飯発電所2号機の燃料集合体漏えいに係る調査状況（続報）について

# 大飯発電所2号機の燃料集合体漏えいに係る調査結果について

# 空気再循環冷却ユニットの点検と補修について

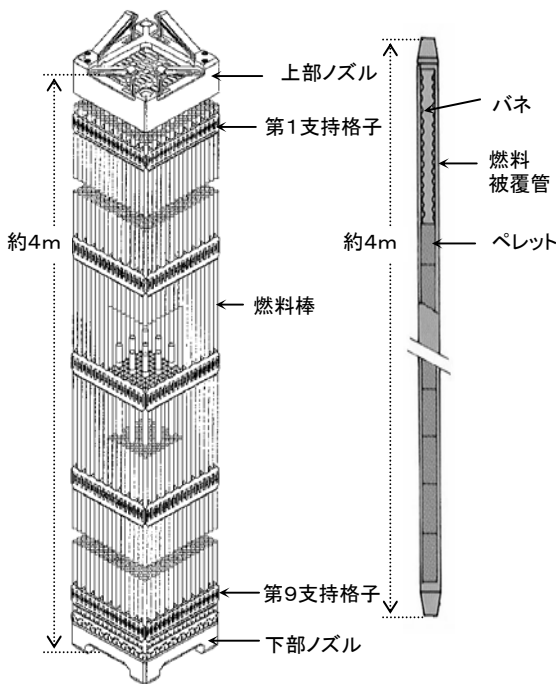
## 燃料集合体概要図

実施したところ、集合体（KCHC81）の3本については、燃料棒（全264本）を保持している第9支持格子<sup>\*4</sup>（最下段）の内部で、燃料棒を支持している支持板またはばね板との間に隙間があることが認められた。また、そのうちの1本については、第1支持格子の下で二次的な水素化<sup>\*5</sup>によるものと思われる燃料棒被覆管の膨らみが認められた。

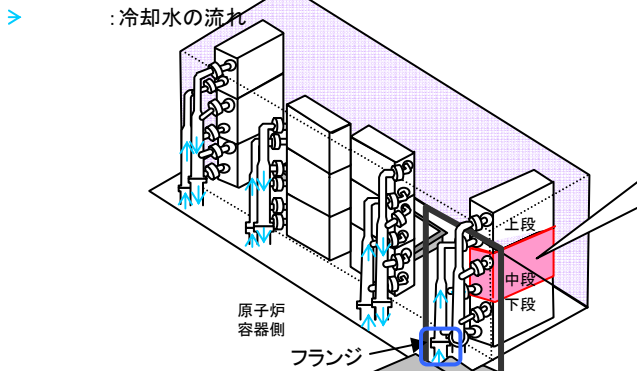
## C-下部コンパートメント空気再循環冷却ユニット

- ・運転中の本年6月下旬、原子炉格納容器内のサンプル（水溜め）に溜まった水を移送する際に行う分析で、格納容器内にある各機器を冷却するための機器冷却水<sup>\*6</sup>に含まれるクロム酸が検出された。このため、この冷却水が供給されている機器のうち、運転中に停止可能な機器について順次隔離したところ、C下部コンパートメントの空気再循環冷却ユニット<sup>\*7</sup>（以下「冷却ユニット」という）を隔離した結果、漏れは停止した。また、隔離後の現場点検において当該ユニット下部やその下の床面などに濡れ跡を確認した。
- ・本事象による環境への放射能の影響はなく、冷却ユニットを1台停止しても、他の3台で格納容器内の温度管理は可能であることから、運転に支障はない。
- ・今停止期間にあわせて当該冷却ユニットを点検したところ、冷却水が流れる伝熱管1本の入口部近くに貫通孔（長さ約2.5mm、幅約0.4mm）が認められ、管内部では折れ曲がった金属の線状異物（長さ約130mm、直径3.2mm）が入口部で引っかかっており、管内面にこすれ跡も確認された。この異物を分析した結果、仮設足場等で使用している鋼線の切れ端であった。
- ・以上のことから、冷却ユニットを開放点検した際、何らかの原因で鋼線の切れ端が冷却ユニット内に混入し、当該伝熱管の入口部に引っかかり、管内面をこすり続けたため、貫通孔が生じたものと推定された。
- ・対策として、当該冷却ユニットの伝熱管（銅材）の貫通孔をロウ付け溶接で補修し、漏えい試験により漏れないことを確認する。
