大飯発電所2号機の燃料集合体漏えいに係る調査結果について (原因と対策)

大飯発電所2号機の燃料集合体漏えいに係る調査結果について(原因と対策)

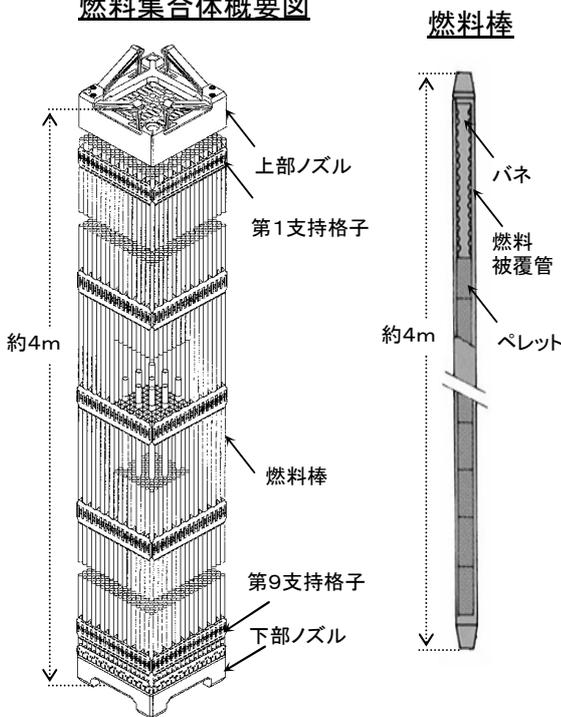
燃料集合体概要図

燃料タイプ: 17×17型
 全長: 約4m
 全幅: 約20cm
 支持格子数: 9個
 燃料被覆管材質: ジルカロイ-4^{※1}または
 ジルコニウム基合金^{※2}
 燃料被覆管外径: 約10mm
 燃料被覆管肉厚: 約0.6mm
 燃料棒の本数: 264本
