平成22年2月2日
原子力安全対策課
(21-90)
<11時記者発表>

高浜発電所4号機の第19回定期検査開始について

高浜発電所4号機（加圧水型軽水炉；定格電気出力87.0万kW）は、平成22年2月4日から約4カ月の予定で第19回定期検査を実施する。定期検査を実施する主な設備は次のとおりである。

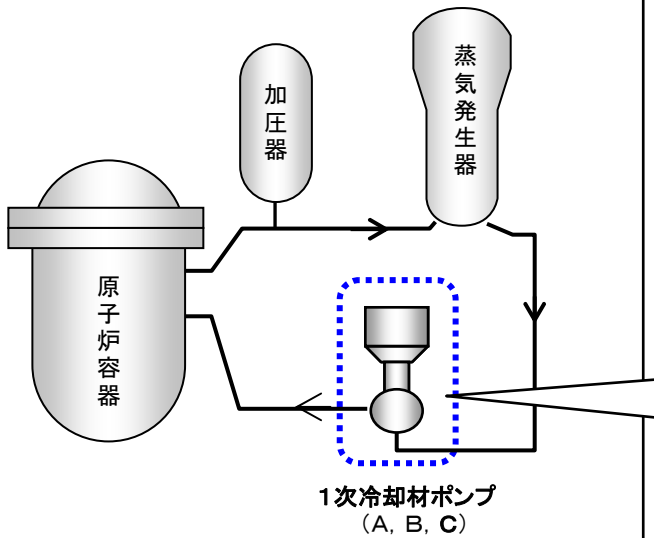
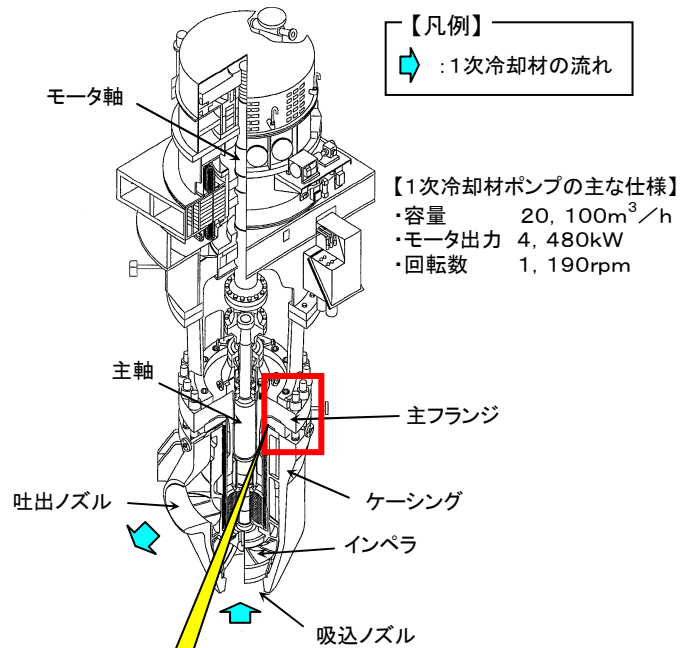
1次冷却材ポンプの概要図

1次冷却材ポンプの供用期間中検査として、C号機の主フランジ締め付け部やケーシング内表面の外観目視点検や超音波探傷検査を行ない、健全性を確認する。

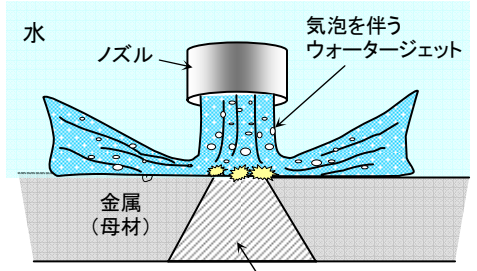
ウォータージェットピーニングの原理
【原理イメージ図】

【説明】 溶接部(600系ニッケル基合金) 水中で高圧ジェット水(約60MPa)をノズルから噴射すると気泡が発生する。この気泡は、高速のウォータージェット流に乗って流れ、金属表面近傍で崩壊する。その時に生じる衝撃力で金属表面をたたき(ピーニング)、金属表面近傍の引っ張り残留応力を圧縮応力に変化させる

また、予防保全対策として、原子炉容器炉内計装筒の内面及び管台溶接部について、表面の残留応力を低減させるため、ウォータージェットピーニング工事を施工し、加圧器サージ管台、安全弁管台、逃がし弁管台、スプレライン管台について、600系ニッケル基合金で溶接された管台から耐食性に優れた690系ニッケル基合金で溶接された管台に取り替える。
