高浜発電所4号機の定期検査状況について (蒸気発生器伝熱管の渦流探傷検査結果に対する原因と対策)

高浜発電所4号機(加圧水型軽水炉;定格電気出力87.0万kW)は、平成22年2月4日から第19回定期検査を実施しているが、3台ある蒸気発生器(SG)の伝熱管全数^{*1}について渦流探傷検査(ECT)を実施した結果、C-SGの伝熱管1本の高温側管板部で、有意な欠陥信号が認められた。

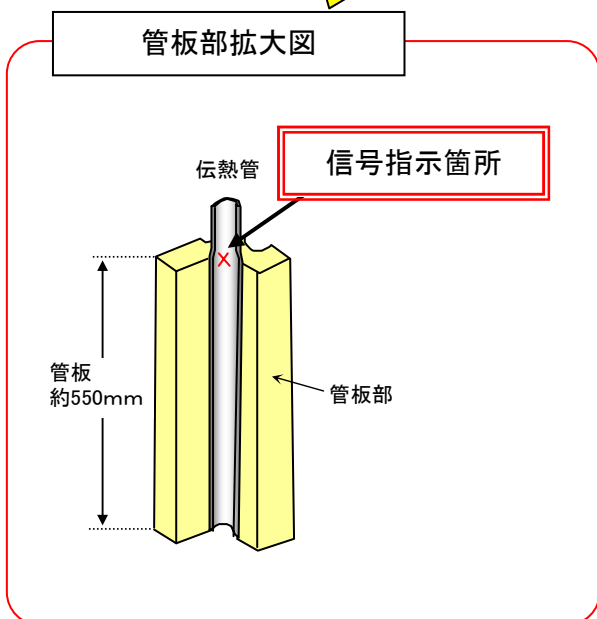
管板部拡大図

伝熱管外径 : 約22.2mm
 // 厚さ : 約1.3mm
 // 材質 : 600系ニッケル基合金(特殊熱処理*)

有意な信号指示管

● : 有意な信号指示管 (1本)
 ● : 既施栓管 (121本)

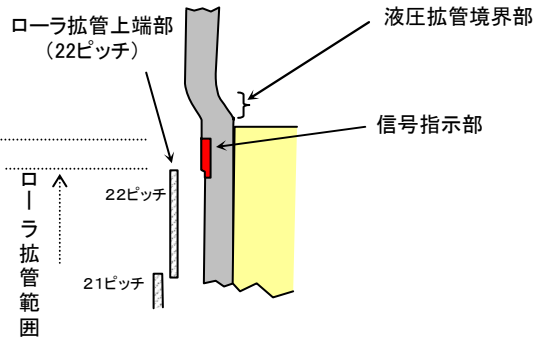
ローラ拡管部(イメージ)

欠陥信号が認められた原因は、過去の調査結果等から、蒸気発生器製作時に当該伝熱管を管板部で拡管する際、管内面で引張り残留応力が発生し、これが運転時の内圧と相まって、伝熱管内面で応力腐食割れが発生し、今回検出されたものと推定された。

信号指示位置は22ピッチローラ拡管上部部であった

欠陥信号が認められた伝熱管1本については、高温側および低温側管板部で閉止栓（機械式栓）を施工し、使用しないこととする。

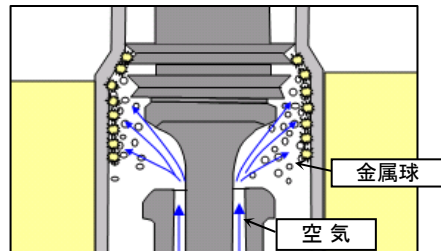
ショットピーニングの実施概要

- ・ショットピーニングでは、伝熱管内表面近傍（深さ約0.2mm）で引張り残留応力が緩和されるが、これより深い部分では効果が小さいことが知られている。
- ・このため、ショットピーニング施工時に、深さ約0.2mm以上で当時使用していたECTの検出限界未満（約0.5mm未満）の微少な傷が既に発生していた場合、時間の経過とともに傷が進展する可能性があることが推定された。

空気によって、金属球(直径約0.2mmの金属球)を打ち付け、伝熱管表面近傍の引張残留応力を圧縮応力に変化させる
