高浜発電所2号機補助建屋排気筒ガスモニタの一時的な指示値の上昇に係る調査状況について

高浜発電所2号機の補助建屋排気筒ガスモニタの 一時的な指示値の上昇に係る調査状況について

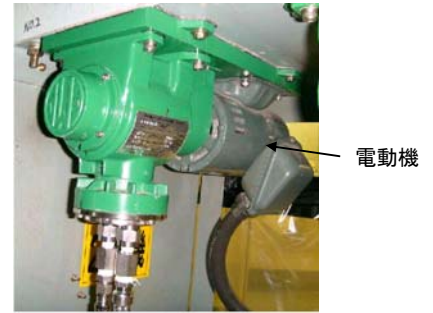
【サンプラポンプ外観】

今回の体積制御タンクの分析操作の際に使用した系統の機器及び配管について漏えい検査を行ったところ、ガス分析器^{*3}にガスを送り込んでいるポンプ（サンプラポンプ）2台のうち、今回使用していたポンプ（No.2）で漏えいが認められた。このため、当該ポンプについて分解点検を行ったところダ

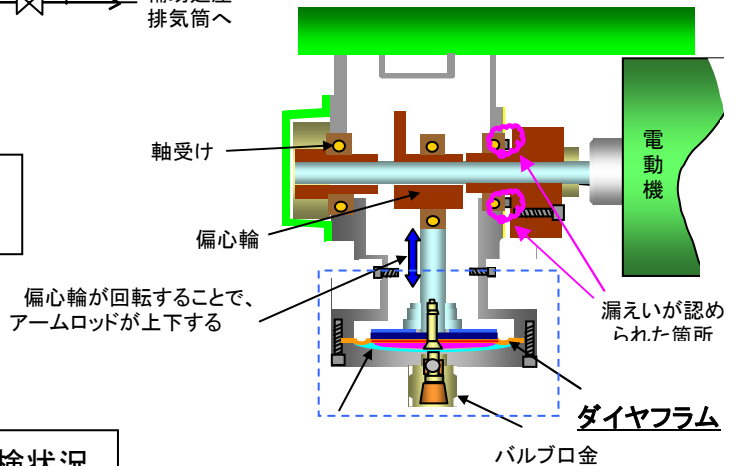
【サンプラポンプ断面】

ダイヤフラム*4に変形とひび割れ（最大17.5mm）が確認された。このため当該ダイヤフラムについて詳細検査を実施したところ、ひび割れの中央部に貫通孔（ピンホール）が確認された。

ダイヤフラムに、約17.5mmのひび割れが確認されるとともに、ひび割れのほぼ中央部に貫通孔が確認された。

今後、ダイヤフラムが損傷した原因を調査する。
