高浜発電所2号機補助建屋排気筒ガスモニタの 一時的な指示値の上昇について（原因と対策）

高浜発電所2号機補助建屋排気筒ガスモニタの 一時的な指示値の上昇に係る調査結果について

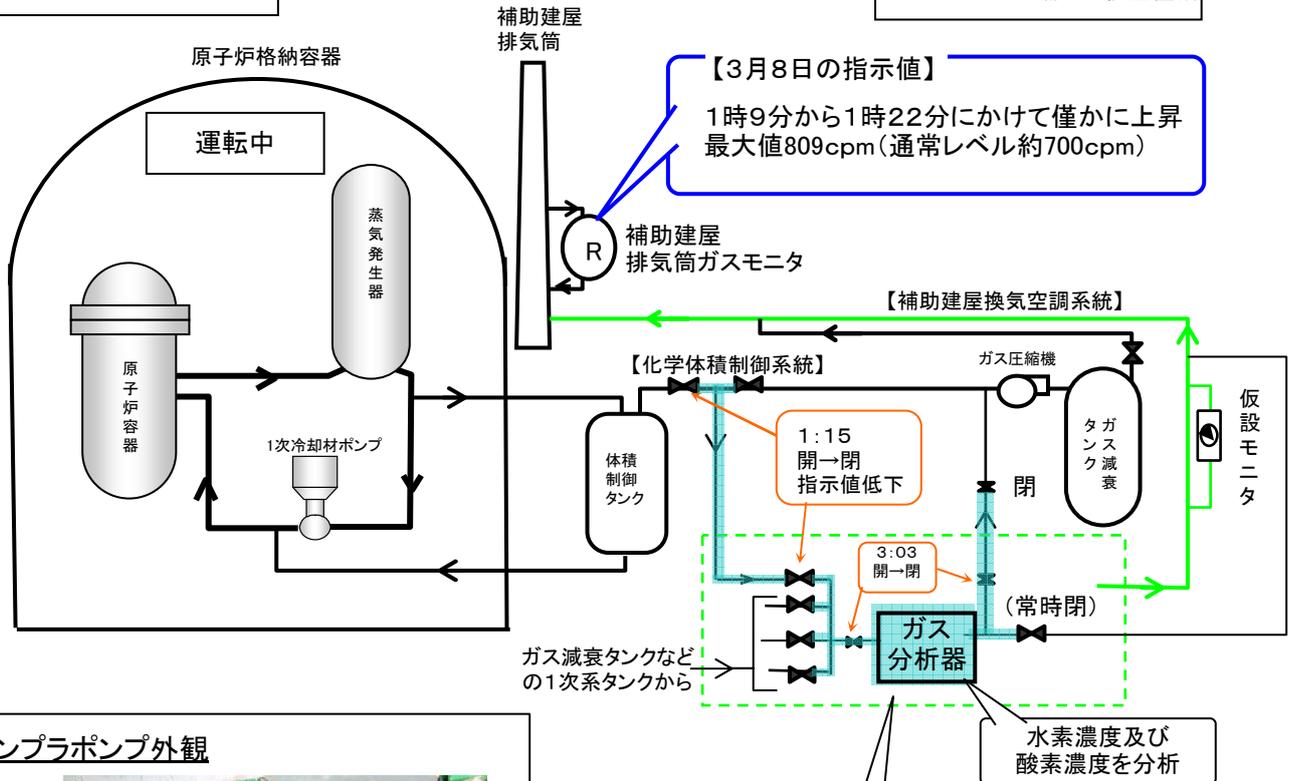
系統概要図

高浜発電所2号機（加圧水型軽水炉；定格電気出力82.6万kW）は定格熱出力一定運転中のところ、体積制御タンク*¹の放射性ガスに含まれる酸素および水素の濃度をガス分析器*²により定期的に分析する操作を平成22年3月8日1時から開始したところ、1時13分に補助建屋排気筒ガスモニタを監視しているCRT画面に注意警報*³が発信した。当該モニタの指示値は1時9分頃から最大809cpmに上昇していたことから、1時15分に体積制御タンクからガス分析器につながっている系統の弁を閉じた結果、1時22分頃に通常レベル（約700cpm）に戻った。

なお、この時間帯に、当該分析系統が設置されたフロア（4階）のモニタ（仮設）も上昇していたことから、今回の分析操作に伴い、放射性ガスが室内に漏れ換気系を通じて補助建屋排気筒から排出されたものと推定されたことから、放射性ガスが漏れた原因の調査を行うこととした。

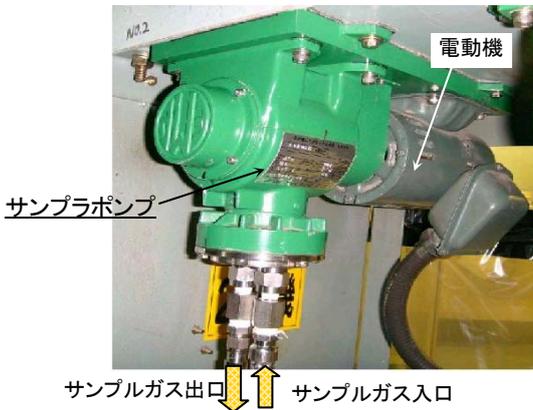
サンブラポンプ外観

体積制御タンクのガス分析操作の際に使用した系統の機器及び配管について漏えい検査等を行ったところ、サンプラポンプ（No.2）のダイヤフラム*⁴に変形とひび割れ（最大17.5mm）があり、ひび割れの中央部に貫通孔（ピンホール）が確認された。

- サンプラポンプの分解点検にあたっては、軸部分（回転軸、アームロッド、軸受け）は、あらかじめ工場で部品の取付けが行われた新品に取り替える。
- ダイヤフラムの取付け時に、アームロッドの中心とアッパーブラケットの間の距離を測ることにより、アームロッドが正規の位置（ポンプ中心）にあることを確認し、ダイヤフラムを取り付ける。

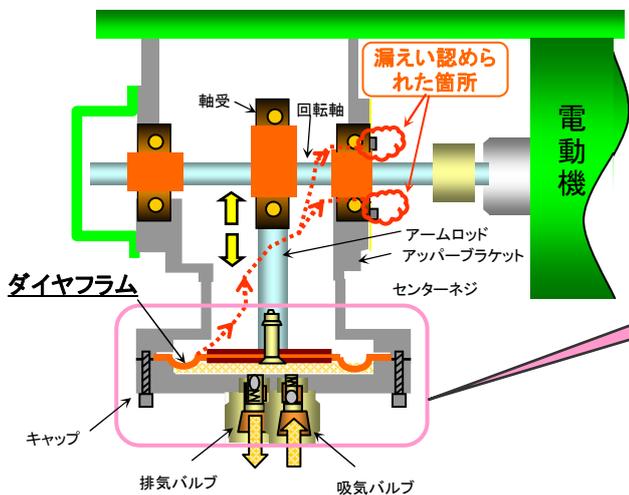
サンブラポンプ断面図

- ・当該ポンプは電動機の回転を、回転軸に取り付けたアームロッドの上下動に変え、アームロッドの先端に取り付けられたダイヤフラムを上下させることで吸排気を行う構造である。
- ・このダイヤフラムは、外周部をポンプのアップブラケット（外枠）のフランジの段付き部にはめ込み、キャップで押さえつけて固定している。
- ・ダイヤフラムの取付け状態を確認したところ、ダイヤフラムは段付き部に収まっていたものの、ダイヤフラム表面のキャップ押さえ跡が偏ってついていてことから、ポンプの中心に対し電動機と反対側にずれて取り付けられていることが確認された。

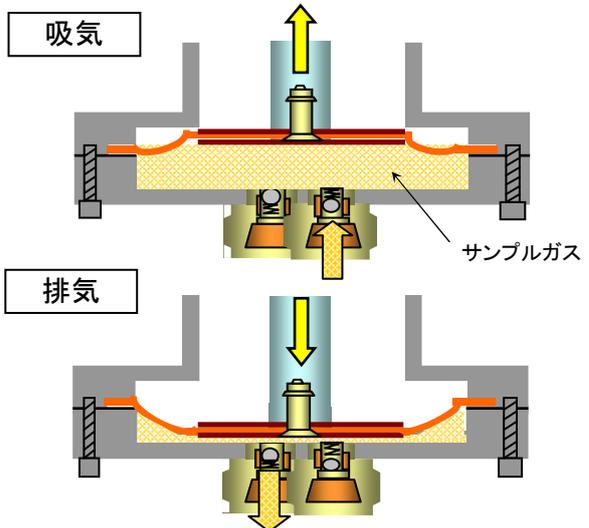
動作メカニズム

- ・通常、アームロッドがポンプの中心から1.2mmずれた状態でダイヤフラムの取付けを行うと、アップブラケットのフランジの段付き部から僅かにはみ出した状態となるが、今回、当該ダイヤフラムは段付き部に収まっていたことから、組立て時にダイヤフラムを段付き部に押し込み、圧縮方向の力が加かった状態で取り付けられていたものと推定された。
- ・文献調査の結果、ダイヤフラムが圧縮された状態で、繰り返し応力が加わると、摩擦熱が発生し、ゴムの劣化が促進され、面荒れやしわが発生し、これらが進展することでひび割れが生じることがわかった。
- ・また、ダイヤフラムの電動機側の変形は、劣化に伴うしわの発生により、引っ張られて生じたものと推定された。

- 補助建屋排気筒ガスモニタの指示値が上昇した原因は、体積制御タンクのガス分析時に、放射性ガスが当該ポンプのダイヤフラム損傷部（貫通孔）から室内に漏れ、換気系を通じて補助建屋排気筒から排出されたものと推定された。
- ダイヤフラムが損傷した原因は、前回定期検査時に現場で当該ポンプの分解点検を行った際、アームロッドの取付け位置がずれた状態でダイヤフラムを押し込んで組み込んだことにより、ダイヤフラムに圧縮の力がかかった部分が生じた。この部分にポンプ運転中のダイヤフラムの上下動に伴う繰り返し応力が加わったことにより、摩擦熱が発生し、ゴムの劣化が促進され、ひび割れが発生、進展したため、漏えいに至ったものと推定された。
