平成22年4月28日
原子力安全対策課
(22-14)
<13時記者発表>

大飯発電所1号機の燃料集合体漏えいに係る原因と対策

大飯発電所1号機の燃料集合体漏えいに係る原因と対策について

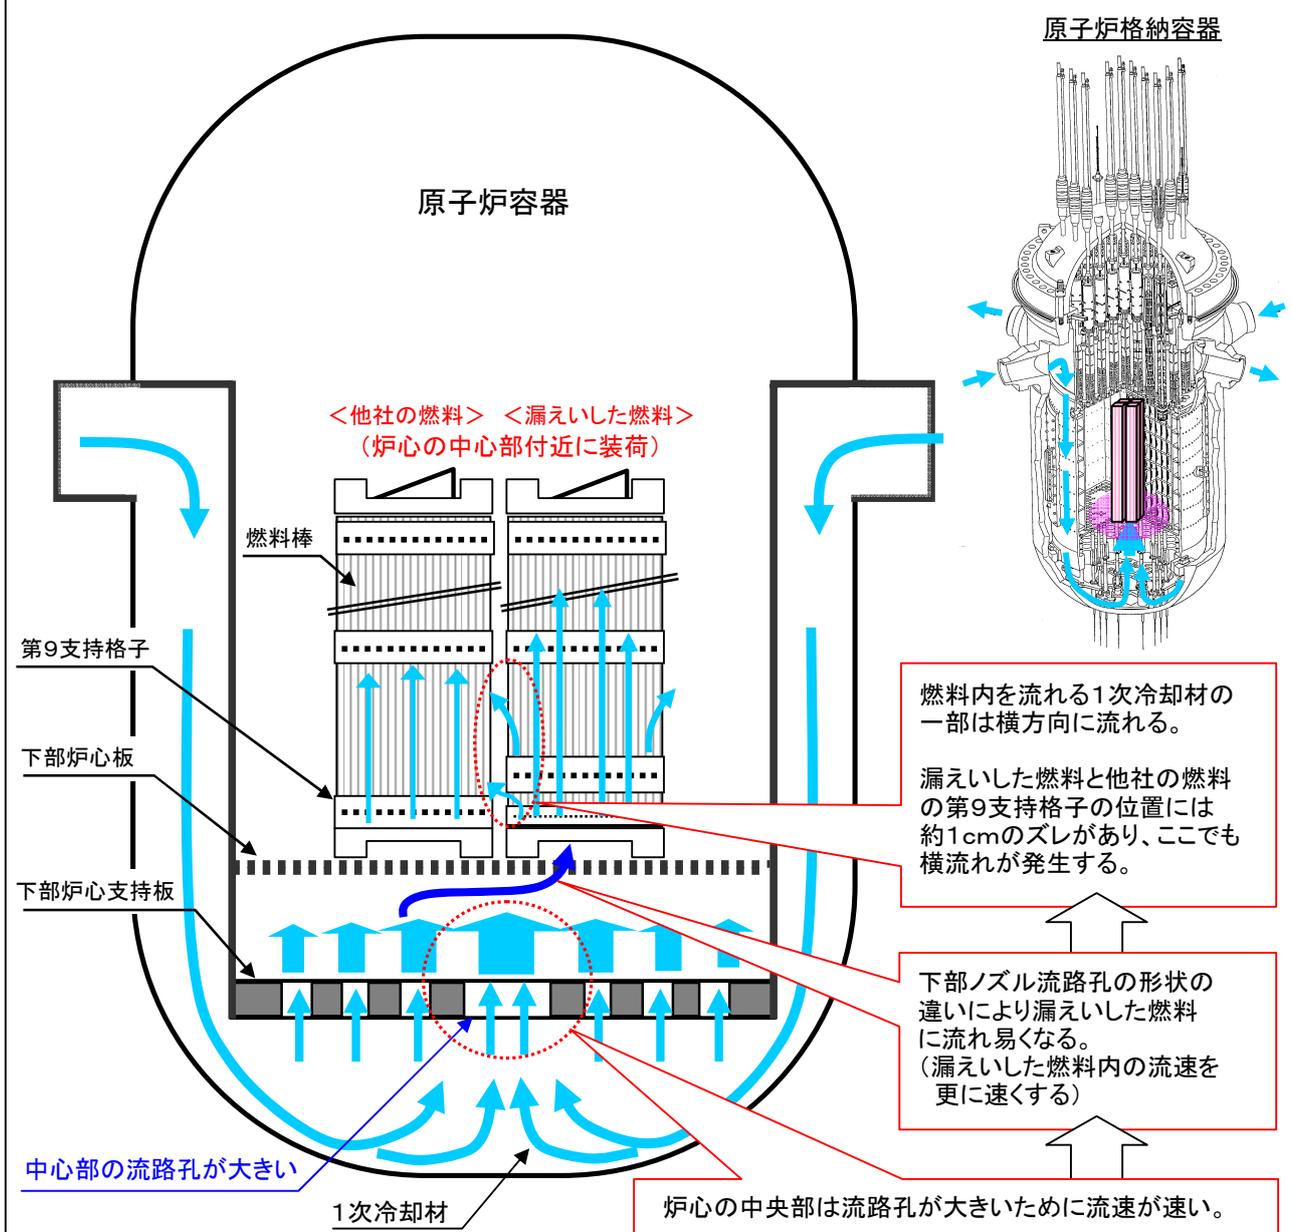
燃料棒から漏えいが発生した推定原因

また、過去の漏えい調査の事例調査したところ、支持格子部に隙間が認められた場合の漏えい原因については、1次冷却材の流れによる微小な振動により、燃料棒と支持板またはばね板がこすれることで燃料棒が摩耗して微小孔（ピンホール）が発生するフレッティング摩耗であった。

以上のことから、今回燃料棒で漏えいが発生した要因として、同一型式の燃料のコーナー部の燃料棒の第9支持格子部におけるフレッティング摩耗が考えられる。

これまでに実施した原因調査の結果から、第9支持格子内での燃料棒と支持板またはばね板の接触する面で、燃料の種類による相違点、原子炉内の1次冷却材の流れ、燃料集合体内の流れ（隣接燃料による影響）などの影響が重なったことにより、1次冷却材の流れによる燃料棒の振動が大きくなり、その状態で燃焼が進んだことから、摩耗が進展して微小孔（ピンホール）が生じて、漏えいしたものと推定された。

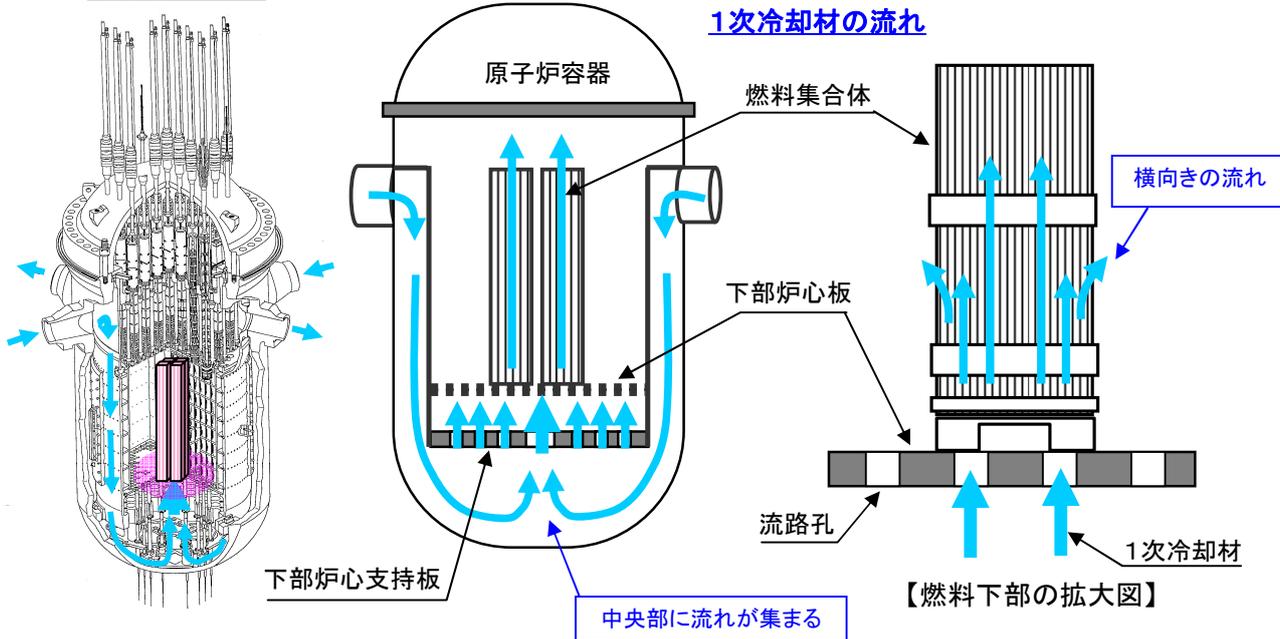
共通的な特徴をもとに流動解析などを行い、漏えい発生に影響を与える要因の推定を行う

要因-① : 燃料の種類による相違点

・構造の違う燃料が隣接すると、片方の燃料を流れる1次冷却材の流速が速い。
