高浜発電所4号機の原子炉起動と調整運転の開始について (第19回定期検査)

高浜発電所4号機（加圧水型軽水炉；定格電気出力87.0万kW）は、平成22年2月4日から第19回定期検査を実施しているが、5月8日に原子炉を起動し、同日に臨界となる予定である。

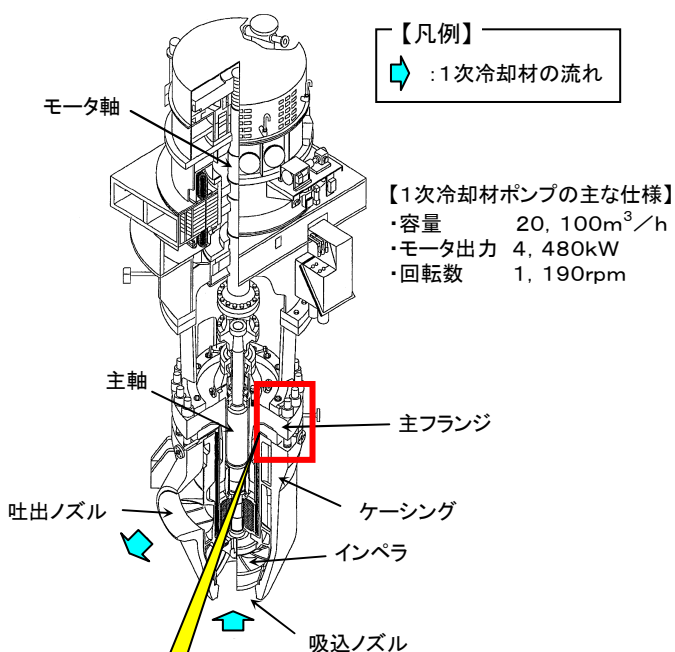
1次冷却材ポンプの概要図

1次冷却材ポンプの供用期間中検査として、C号機の主フランジ締め付け部やケーシング内表面について、外観目視点検や超音波探傷検査を行い、健全性を確認した。

1次冷却材ポンプの供用期間中検査として、C号機の主フランジ締め付け部やケーシング内表面について外観目視点検や超音波探傷検査を行ない、健全性を確認した。

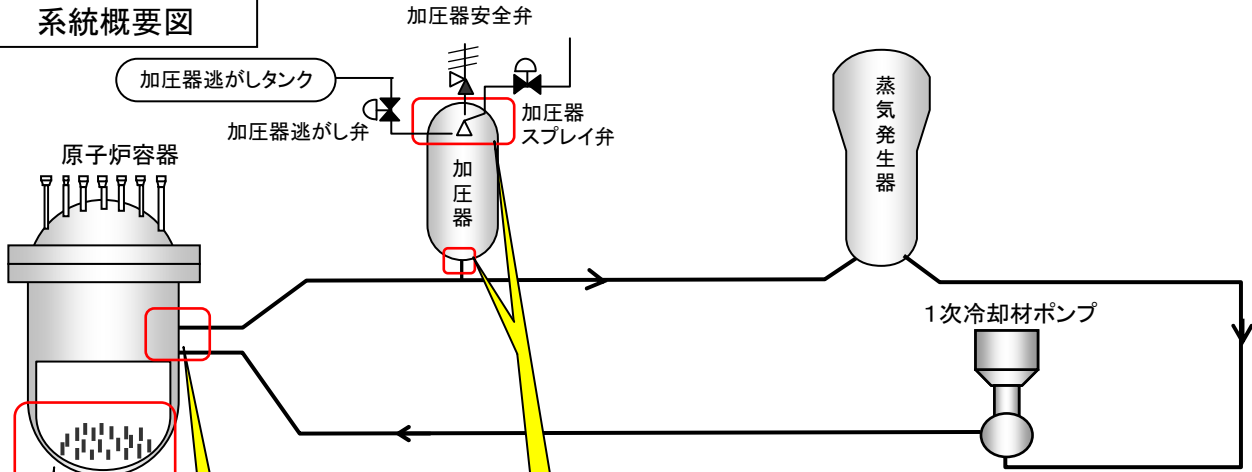
系統概要図

国内外PWRプラントにおける応力腐食割れ事象を踏まえ、600系ニッケル基合金が使用されている原子炉容器出入口管台について超音波探傷検査を、原子炉容器炉内計装筒の内面及び管台溶接部については、渦流探傷試験や外観目視点検を実施し、健全性を確認した。

原子炉容器出入口管台
(入口管台3箇所、出口管台3箇所)
点検: 超音波探傷検査

加圧器管台
(サージ管台1箇所、安全弁管台3箇所、逃がし弁管台1箇所、スプレ管台1箇所)
予防保全工事: 管台取替 (600系ニッケル基合金 → 690系ニッケル基合金)

また、予防保全対策として、原子炉容器炉内計装筒の内面及び管台溶接部について、表面の残留応力を低減させるため、ウォータージェットピーニング工事を施工し、加圧器サージ管台、安全弁管台、逃がし弁管台、スプレライン管台について、600系ニッケル基合金で溶接された管台から耐食性に優れた690系ニッケル基合金で溶接された管台に取り替えた。

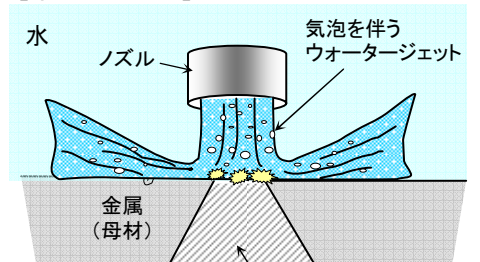
ウォータージェットピーニングの原理
【原理イメージ図】

【説明】
水中で高圧ジェット水(約60MPa)をノズルから噴射すると気泡が発生する。この気泡は、高速のウォータージェット流に乗って流れ、金属表面近傍で崩壊する。その時に生じる衝撃力で金属表面をたたき(ピーニング)、金属表面近傍の引っ張り残留応力を圧縮応力に変化させる。

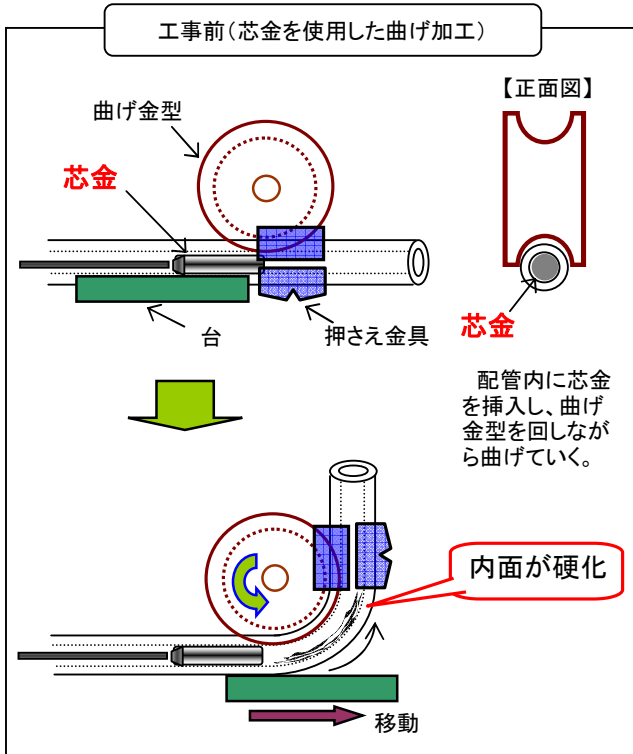
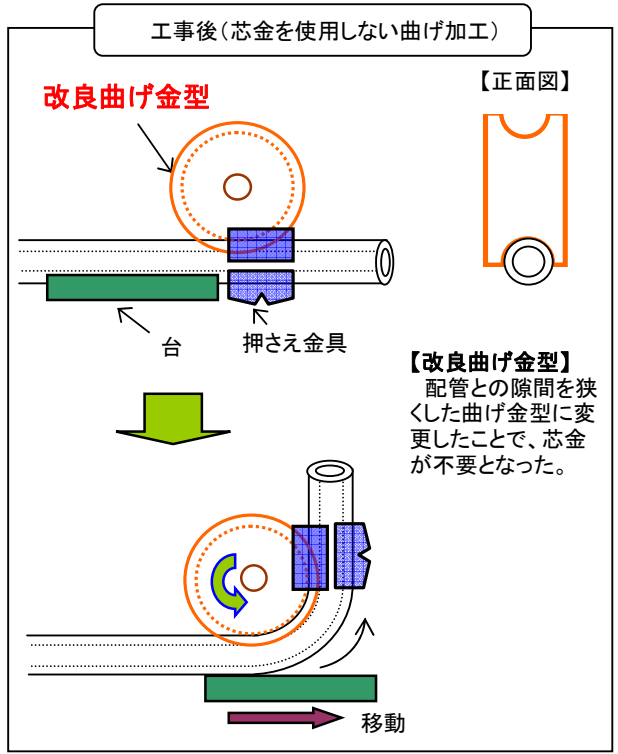
工事概要図（曲げ加工方法）

国外BWRプラントにおいて、芯金を使用して曲げ加工した配管の内面で応力腐食割れが発生した事象を踏まえ、予防保全として、1次冷却材系統につながる小口径曲げ配管のうち、芯金を使用して曲げ加工したものを、芯金を使用せずに曲げ加工した配管に取り替えた。

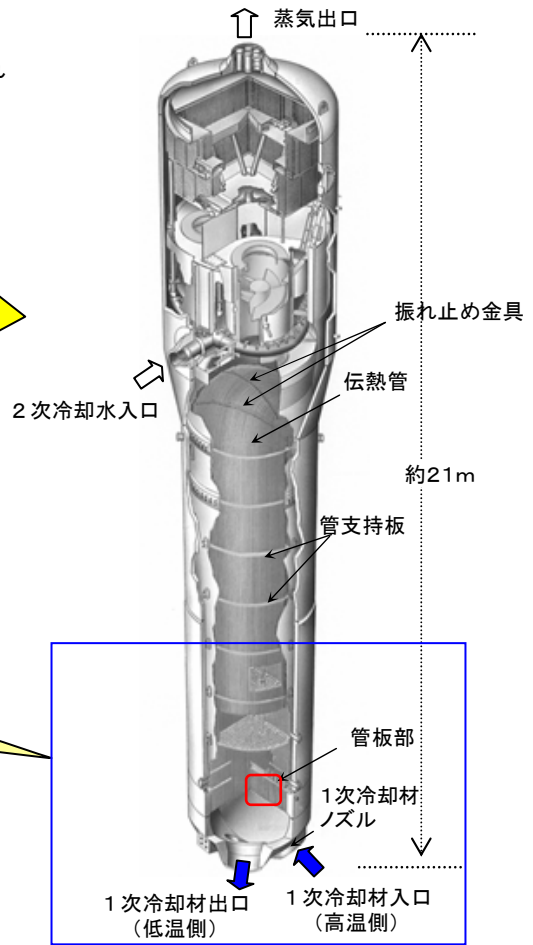
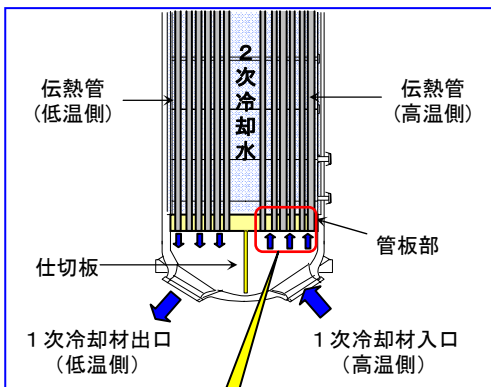
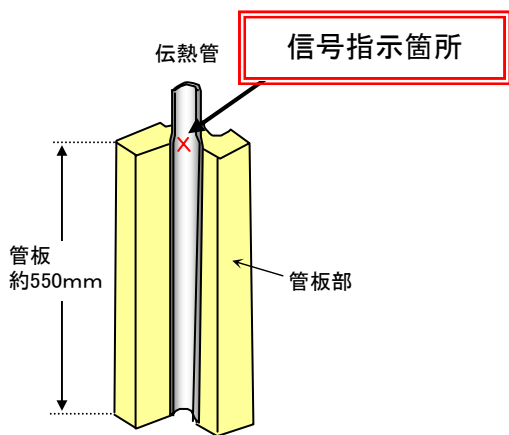
蒸気発生器の概要図

蒸気発生器3台の伝熱管全数（既施栓管を除く計9,757本）について、渦流探傷検査を実施した結果、C-蒸気発生器の伝熱管1本で高温側管板拡管部に、有意な欠陥信号が認められた。

原因は、過去の調査結果から、蒸気発生器製作時に伝熱管を管板部で拡管する際、伝熱管内面で局所的に大きな引張り応力が残留し、これと運転時の内圧とが相まって、伝熱管内面で応力腐食割れが発生したものと推定した。

伝熱管外径 : 約22.2mm
 " 厚さ : 約1.3mm
 " 材質 : 600系ニッケル基合金(特殊熱処理*)
