平成22年5月12日  
原子力安全対策課  
(22-21)  
<15時記者発表>

## 高浜発電所2号機 発電機水素ガス冷却器冷却水系統の ドレン配管付根からの漏れ（調査状況）

# 高浜発電所2号機 発電機水素ガス冷却器冷却水系統の ドレン配管付根からの漏れ(調査状況)

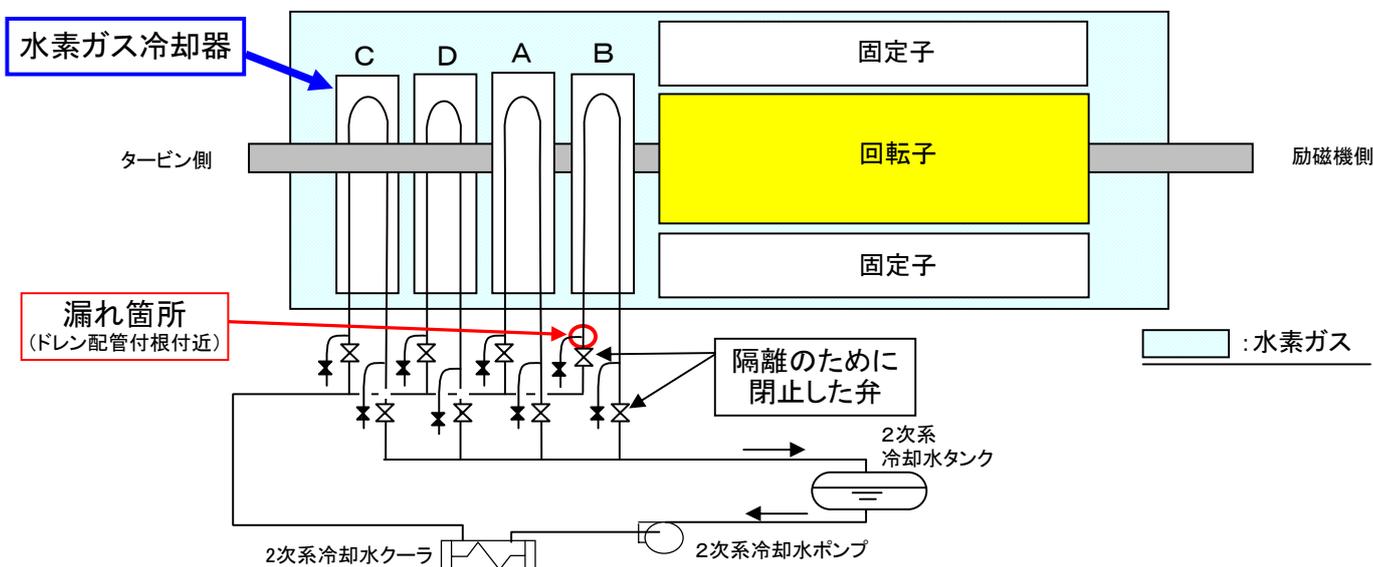
高浜発電所2号機（加圧水型軽水炉；定格電気出力82.6万kW）は、定格熱出力一定運転中のところ、5月11日10時30分頃、巡回点検中の運転員が、タービン建屋2階にある発電機内部を冷却する水素ガスを冷やすための発電機水素ガス冷却器4台（A，B，C，D）のうち、B冷却器の冷却水入口配管のドレン配管付根付近から冷却水の漏れ（約0.8ℓ/分）を確認した。

その後、当該ドレン配管付根付近について外観点検及び浸透探傷試験\*を行ったところ、冷却水配管とドレン配管との溶接部からドレン配管にかけて指示模様（長さ約26mm）が確認された。

今後、当該配管を切断し、破面観察等の詳細調査を実施する。
