## 高浜発電所4号機の定期検査状況について

(発電機水素ガス冷却器の冷却水入口弁フランジ部からの漏れによる発電停止の原因と対策)

# 高浜発電所4号機の発電停止について (発電機水素ガス冷却器の冷却水入口弁フランジ部からの漏れの原因と対策)

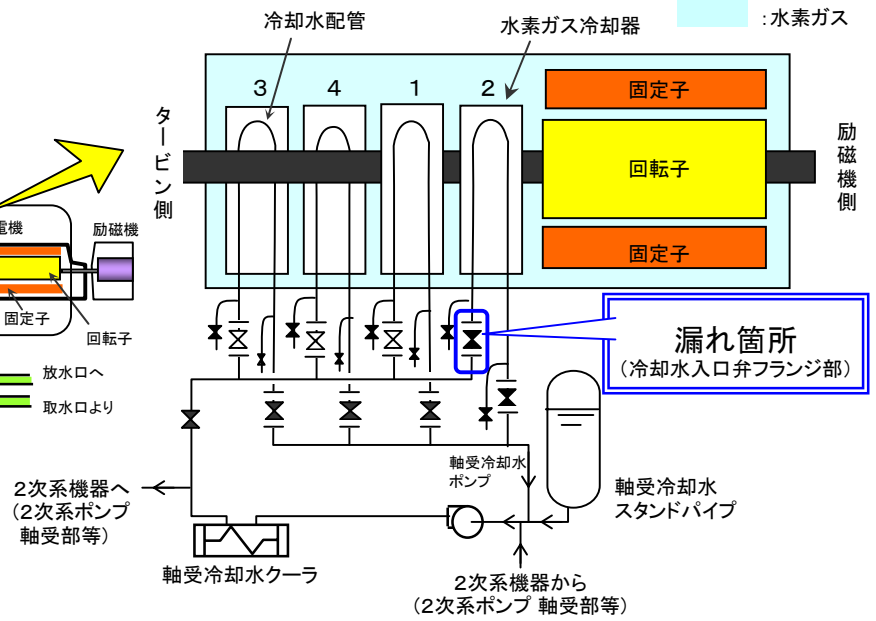
## 水素ガス冷却器冷却水系統概要図

高浜発電所4号機（加圧水型軽水炉：定格電気出力87.0万kW）は、第19回定期検査の最終段階として、平成22年5月10日に発電を開始し、電気出力75%にて調整運転中の5月12日、運転員が発電機冷却用水素ガスの冷却器（全4台）の1台で、冷却水入口弁フランジ部から水漏れ（3滴/秒）を確認した。このため、当該冷却器の出入口弁を閉止し漏れは停止した。

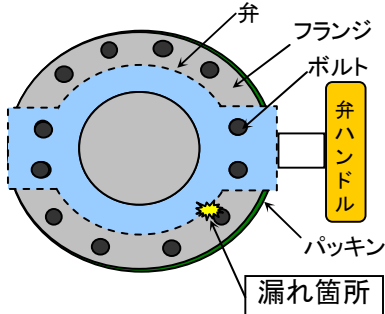
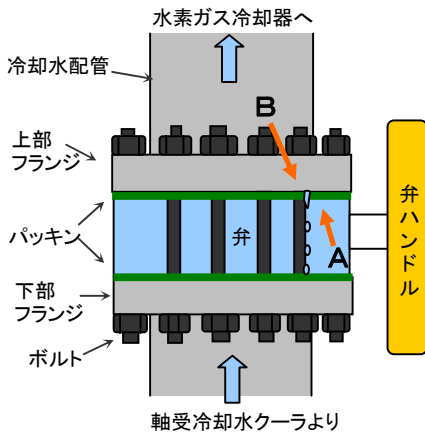
## 水が漏れた弁フランジ部の拡大図

今回漏れが認められたNo. 2冷却器の入口弁フランジ部について分解点検した結果、漏れが認められた上部フランジのボルト穴部で、パッキンのシート面を貫通する割れが確認された。

当該フランジ部のボルトを取り外す際に締め付け力を測定した結果、シート面での漏れ止めに必要な締め付け力は確保されていたが、漏れが認められたボルト穴での締め付け力は、他のものより小さかった。

現場で、これらの作業状況を再現した結果、上部フランジを吊り降ろした際に、パッキンが滑って、上部フランジのボルト穴とパッキン穴に芯ずれ（約4mm）が生じた。また、ボルト穴に工具を差し込みパッキン穴の芯ずれ位置調整を行うと、工具がパッキンに直接あたり、接触部分に長さ数mm程度の傷をつけることがわかった。

この状態で、配管内に実機と同じ圧力をかけると、ボルトの締め付け力が小さい箇所に傷が生じていた場合、傷が押し広げられ、配管内面から外面まで貫通することが確認された。

今定期検査において、当該フランジ部の分解点検作業を行った際、上部フランジ穴とパッキン穴との芯ずれが生じた状態で、ボルト穴に棒状の工具を差し込み位置調整を行った。この作業でパッキンに小さな傷が生じ、当該ボルト部での締め付け力が小さかったこともあり、この傷が運転時の冷却水圧力により押し広げられ貫通し、冷却水が漏れたものと推定された。
