大飯発電所4号機の原子炉起動および調整運転の開始について (第13回定期検査)

大飯発電所4号機（加圧水型軽水炉；定格電気出力118万kW）は、平成22年2月7日から第13回定期検査を実施していたが、平成22年5月26日に原子炉を起動し、翌27日に臨界となる予定である。

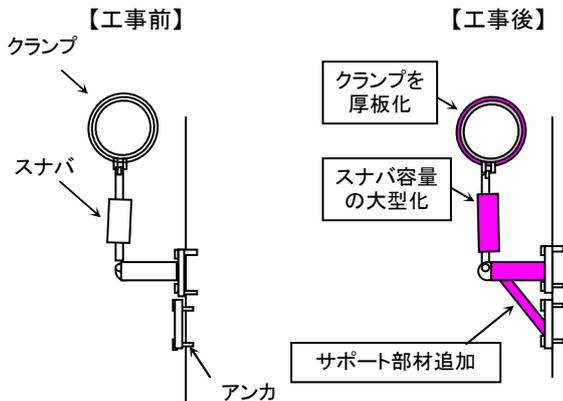
配管の支持部の強化例(イメージ)

＜支持構造物＞	
配管	86箇所
機器	1箇所
合計	87箇所

【スナバ】
配管の熱による伸びなどゆっくりとした変化には追従するが、地震等の激しい動きに対し、配管を固定する機能を持つ

既設設備の耐震性を一層向上させるため、主蒸気系統や余熱除去系統などの配管ならびに、ポーラクレーンの支持構造物を強化した。

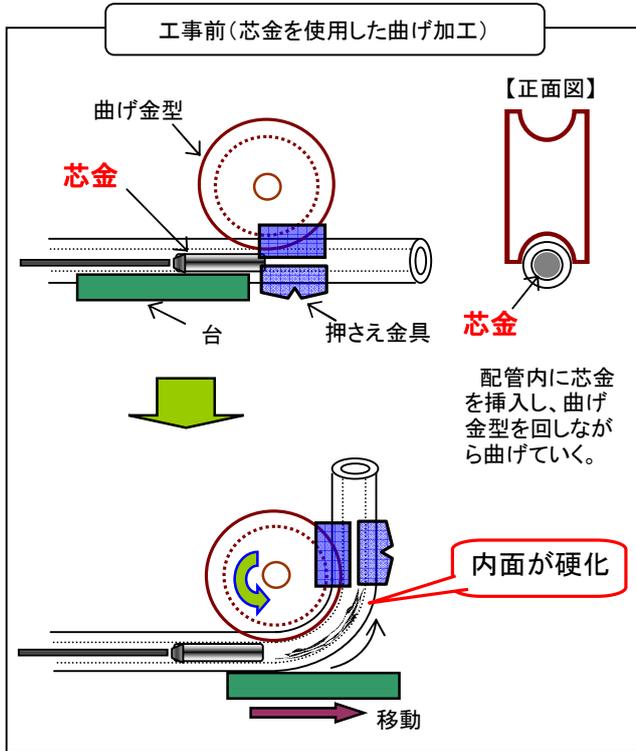
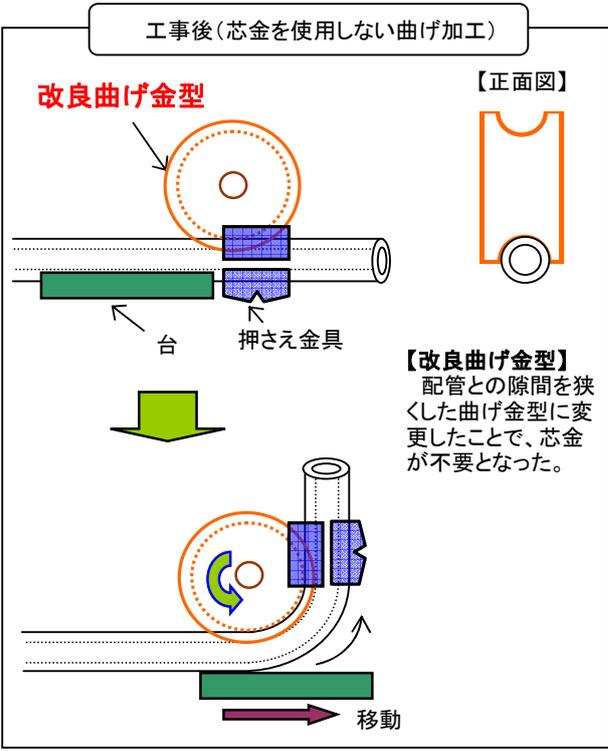
工事概略図（曲げ加工方法）

国外BWRプラントにおいて、芯金を使用して曲げ加工した配管の内面で応力腐食割れが発生した事象を踏まえ、予防保全として、1次冷却材系統につながる曲げ配管のうち、芯金を使用して曲げ加工したものを、芯金を使用せずに曲げ加工した配管に取り替えた。

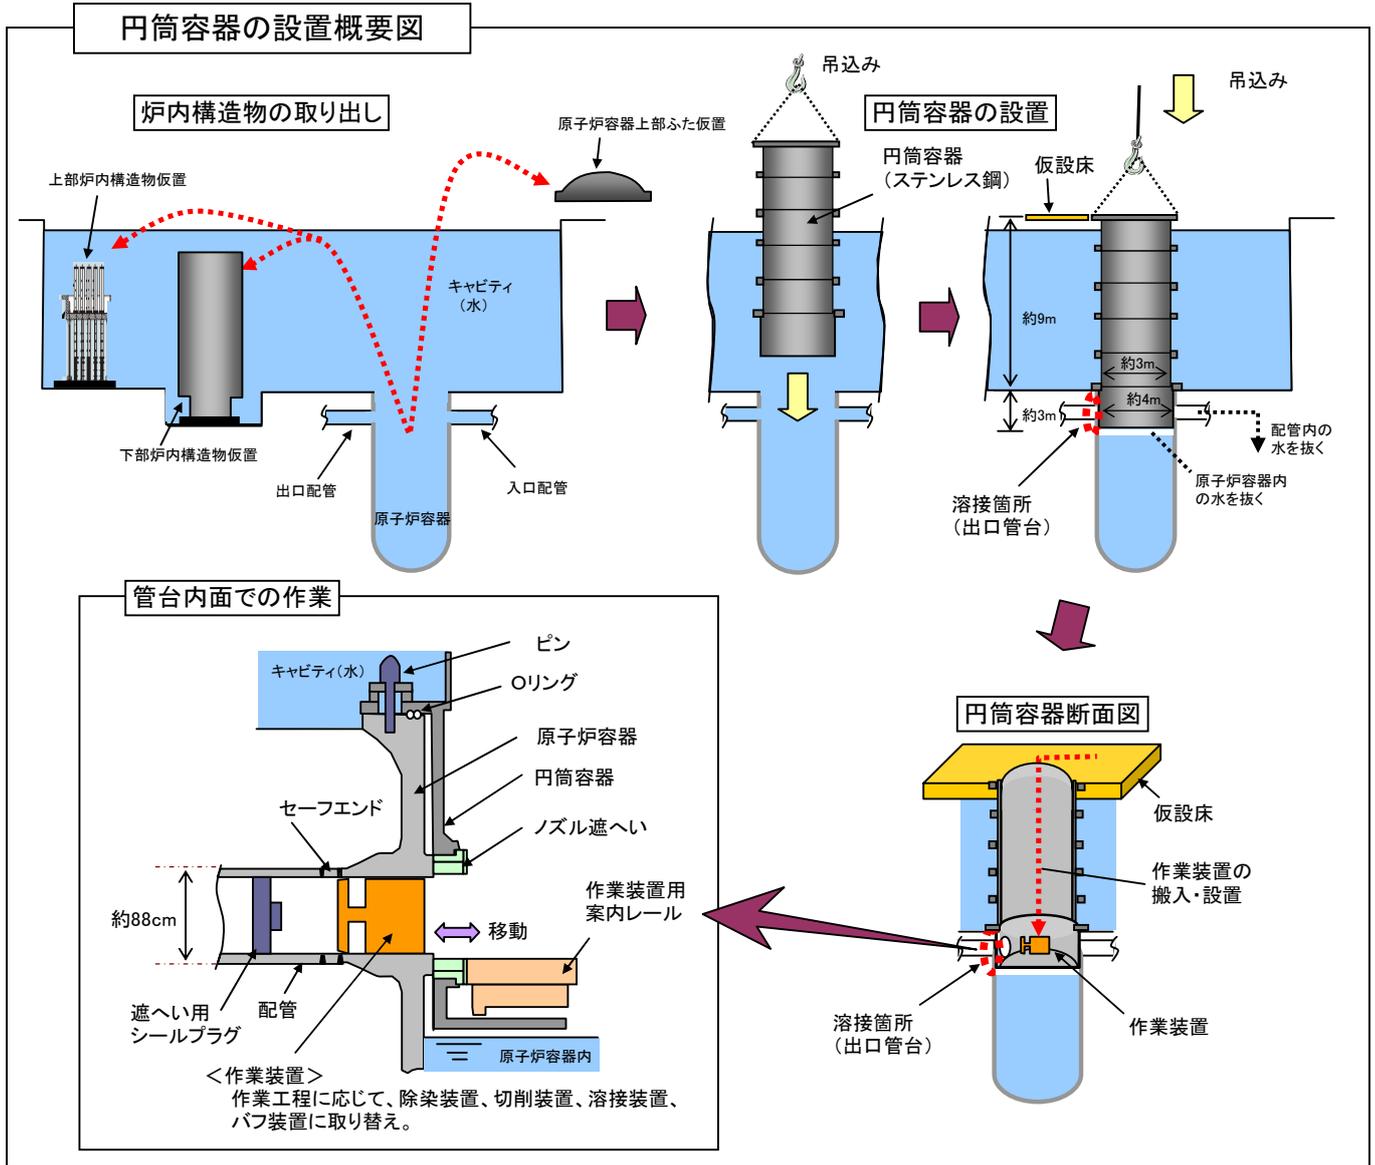
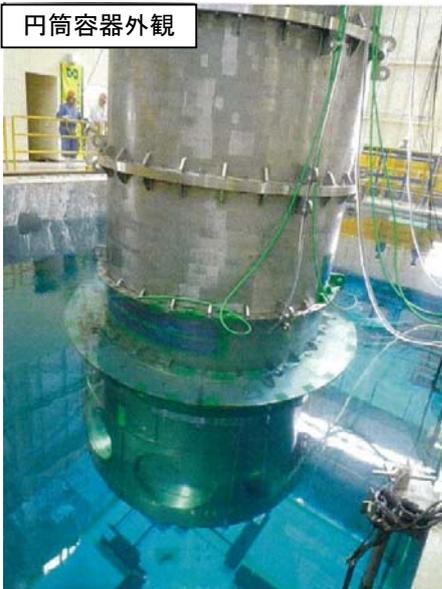
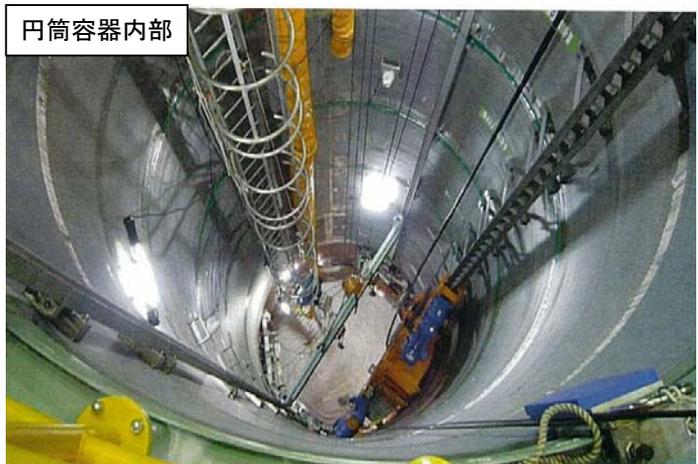
図-5 600系ニッケル基合金溶接部の応力腐食割れに係る予防保全工事(2/2)

キャビティ内は水中のため、原子炉容器上に円筒容器を設置し、原子炉容器出口管台部を気中環境とした上で工事を実施した。

円筒検証試験の様子 (場所:三菱重工業株式会社神戸造船所)
