美浜発電所2号機の燃料集合体漏えいに係る調査状況について

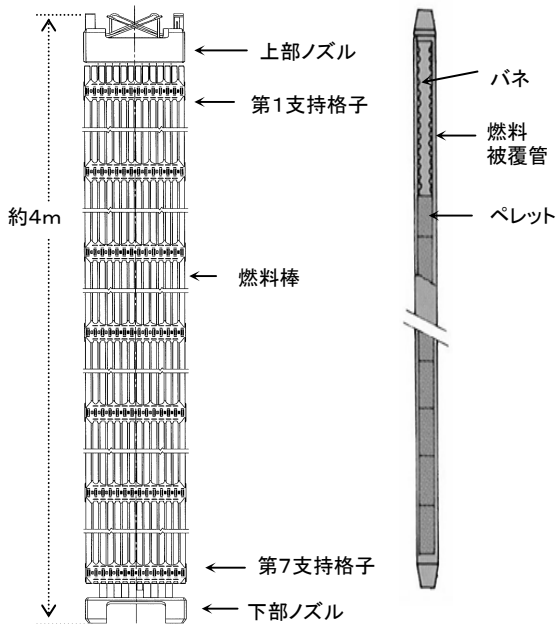
燃料集合体概要図

漏えいが確認された燃料集合体2体について、水中カメラによる外観目視検査を実施したところ、2体が隣接する面において、燃料棒3本（KABA10：2本、KABC13：1本）の第4支持格子下部で傷のようなものが確認された。また、これら3本のうち2本（KABA10：1本、KABC13：1本）の燃料棒については、白色模様も確認された。

当該燃料集合体2体については、今後、超音波*²およびファイバースコープにより漏えい燃料棒の調査を行う。
