高浜発電所2号機の原子炉起動と調整運転の開始について (第26回定期検査)

高浜発電所2号機(加圧水型軽水炉;定格電気出力82.6万kW)は、平成22年6月9日から第26回定期検査を実施しているが、9月29日に原子炉を起動し、翌30日に臨界となる予定である。

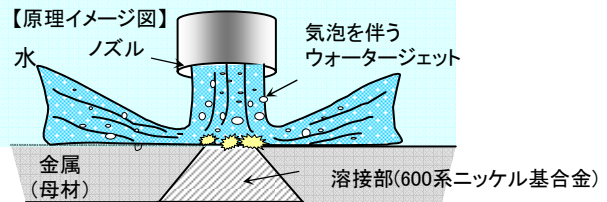
ウォータージェットピーニングの原理

【説明】
水中で高圧ジェット水(約60MPa)をノズルから噴射すると気泡が発生する。この気泡は、高速のウォータージェット流に乗って流れ、金属表面近傍で崩壊する。その時に生じる衝撃力で金属表面をたたき(ピーニング)、金属表面近傍の引っ張り残留応力を圧縮応力に変化させる。

- ①原子炉容器出入口管台について、溶接部内面全周を研削した後、耐食性に優れた690系ニッケル基合金で溶接を行った。
- ②原子炉容器炉内計装筒管台溶接部について、外観目視点検を行った後、ウォータージェットピーニング工事*1を行った。
- ③加圧器サージ管台について、耐食性に優れた690系ニッケル基合金で溶接された管台に取り替えた。

*1 金属表面に高圧ジェット水を吹きつけることにより、金属表面の引っ張り残留応力を圧縮応力に変化させる。

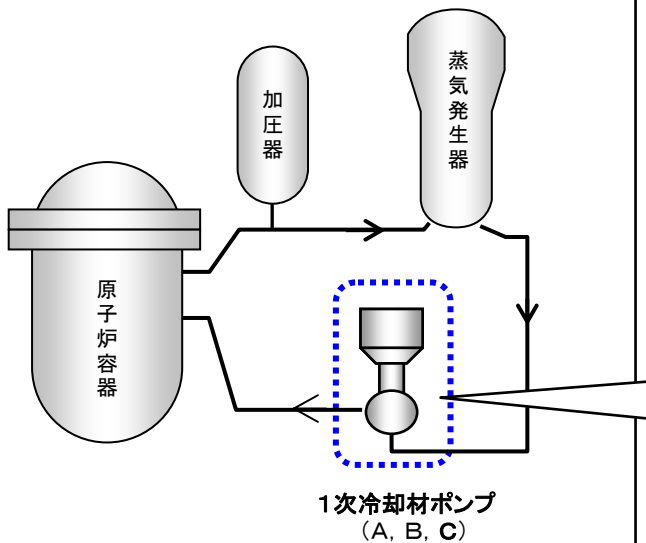
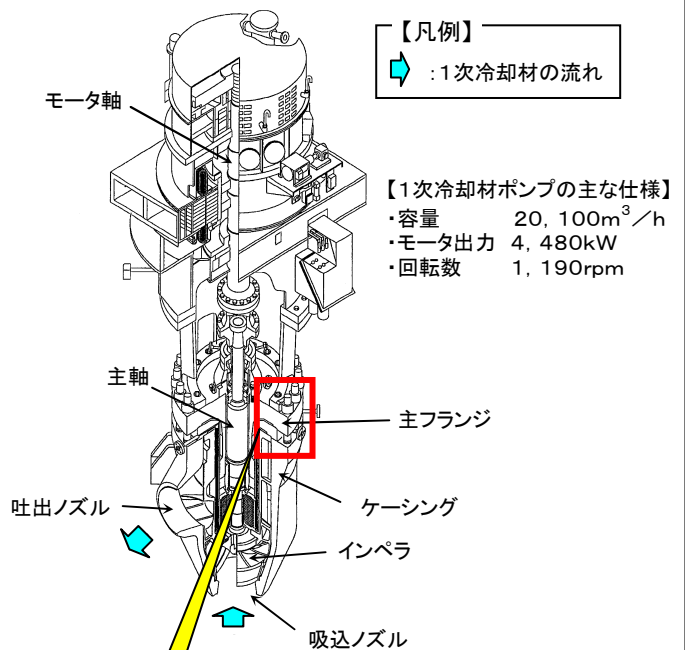
図-3 1次冷却材ポンプの供用期間中検査

- (3) 1次冷却材ポンプ供用期間中検査 (図－3参照)
1次冷却材ポンプの供用期間中検査として、A号機の主フランジ締め付け部やケーシング内表面について、外観目視点検や超音波探傷検査を行い、健全性を確認した。
- (4) 格納容器再循環サンプスクリーン取替工事 (図－4参照)
1次冷却材喪失事故時に格納容器再循環サンプスクリーンが異物混入により機能低下することを防止する観点からスクリーンをより表面積が大きいものに取り替えた。
- *2 国外BWRプラントでの非常用炉心冷却システムストレーナの閉塞事象を踏まえた原子力安全・保安院の指示を受け、格納容器再循環サンプスクリーンの有効性を評価した結果、設備上の対策が必要であると評価された。なお、設備上の対策を講じるまでは、閉塞事象発生時対応マニュアルの整備などの暫定対策を講じており、安全上の問題が生じることはない。
- (5) 原子炉照射試験片取出工事
中性子照射による原子炉容器の材料特性変化を定期的に把握するため、原子炉容器内部に設置している照射試験片を取り出した。(今回で4回目)
- (6) 1次冷却材ポンプ電源監視回路改造工事 (図－5参照)
1次冷却材ポンプ駆動用電源の電圧および周波数の低下を監視する装置の電源が喪失した状態で運転することを防止するため、監視装置の電源が喪失した場合には中央制御室に警報を発報するとともに、「電源電圧低」および「電源周波数低」の信号を発信する回路構成に変更した。
- *3 敦賀発電所2号機で、1次冷却材ポンプ駆動用電源の監視装置の電源が喪失した状態で運転した事象を踏まえ、平成22年5月、原子力安全・保安院は事業者に対し、監視装置の電源が喪失した場合に中央制御室に警報を発報する等の設備改善を行うよう指示した。

1次冷却材ポンプの供用期間中検査として、A号機の主フランジ締め付け部やケーシング内表面について、外観目視点検や超音波探傷検査を行ない、健全性を確認した。
