## 高浜発電所1号機の定期検査状況について

(非常用ディーゼル発電機からの潤滑油漏えいの原因と対策)

# 高浜発電所1号機の定期検査状況について (B-非常用ディーゼル発電機からの潤滑油漏えい)

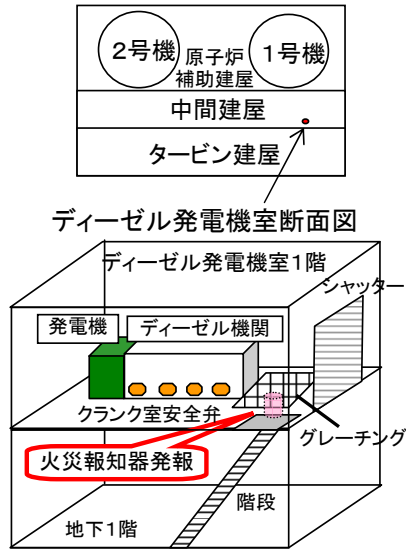
## ディーゼル機関 概要図

- ・ディーゼル機関の分解点検を行った結果、シリンダ内に燃料油を供給するため、クランク室入口に設置されている燃料油供給ポンプ駆動装置の駆動軸および軸継手の表面に変色が認められた。
- ・工場で燃料油供給ポンプ駆動装置の詳細点検を実施した結果、変色は、駆動軸を保持する軸スリーブ近傍の駆動軸および軸継手の表面に認められ、その色調（褐色、青・紫色）から、試運転中の当該部の温度は250℃を超えていたものと推定された。
- ・また、駆動軸と軸スリーブの間に潤滑油を供給するため、軸スリーブ内面に加工された油溝に潤滑油の残渣\*<sup>2</sup>が堆積し、潤滑油の流れが悪い状態であることが確認された。

燃料油供給ポンプ駆動装置の軸スリーブ内面に加工された油溝に潤滑油の残渣が堆積していたことにより、潤滑油の流れが妨げられ、駆動軸と軸スリーブの摺動部の接触抵抗が大きくなった。

このため、駆動軸と軸スリーブの摺動部が高温となり、摺動部周辺の潤滑油が気化することにより、クランク室内の圧力が上昇し、クランク室安全弁が動作したものと推定された。

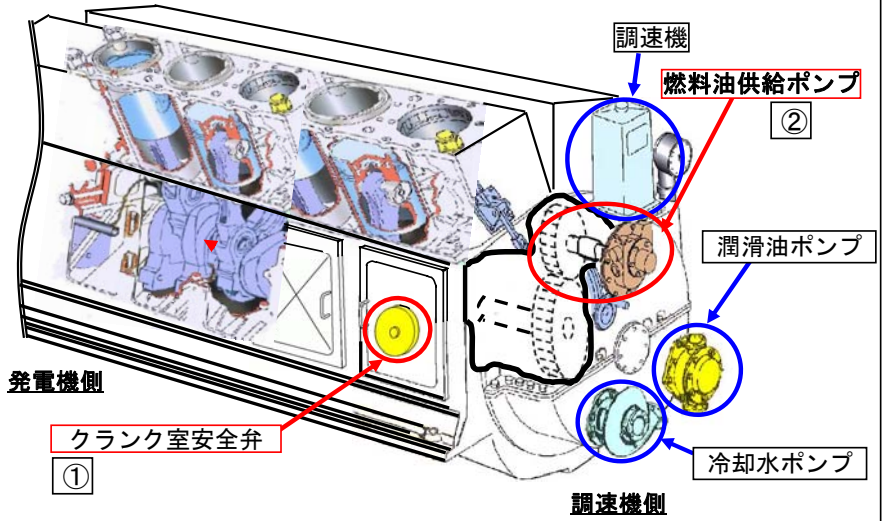
## ディーゼル機関 外観図

高浜発電所1号機（加圧水型軽水炉；定格電気出力82.6万kW）は、本年1月10日から定期検査中のところ、3月9日12時19分に、2台ある非常用ディーゼル発電機のうち、B号機のディーゼル機関を起動し、分解点検後の試運転を実施していたところ、4台あるクランク室安全弁<sup>\*1</sup>の1つから潤滑油が噴き出したため、12時21分に当該ディーゼル機関を停止した。これに伴い、潤滑油の漏えいも停止した。

- ・クランク室安全弁4台を取り外し、外観点検を行った結果、すべての安全弁において、弁が動作し潤滑油が漏れ出した痕跡が認められた。
- ・工場で弁の動作確認を実施した結果、すべての弁が正常に動作することが確認された。
- ・これらのことから、クランク室内の圧力が上昇したことにより、安全弁が動作したものと推定された。
