敦賀発電所 2 号機の燃料集合体漏えい（原因と対策）

敦賀発電所 2号機 燃料集合体漏えいに係る調査結果について

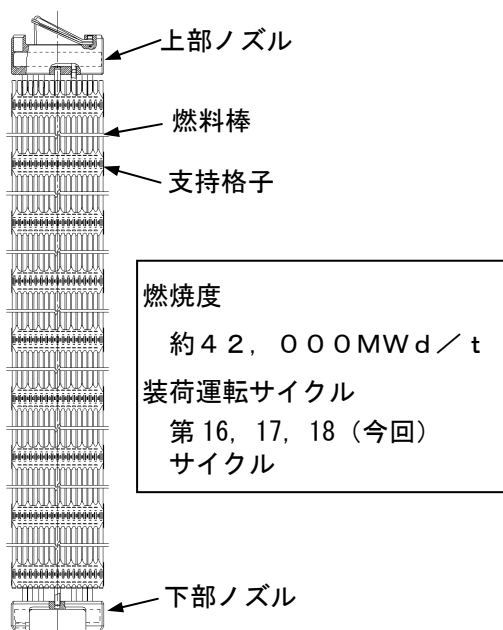
燃料集合体 SHIPPING 検査概要

原子炉停止後、1 次冷却材中の放射能濃度を低減させた後、原子炉に装荷されていた燃料集合体(193 体)を使用済燃料ピットに取り出し、燃料集合体全数についてシッピング検査^{※2}を実施した結果、1 体の燃料集合体に漏えいが確認された。

検査方法: SHIPPING キャンの中に燃料集合体を入れ、窒素ガスを SHIPPING キャン内に充填後窒素ガスを循環させ、ガス分析器で窒素ガスに含まれる希ガス (Xe-133) を測定するとともに、採取した水サンプルに含まれる核分裂生成物 (I-131 等) の測定し、漏えいの判定を行なう。

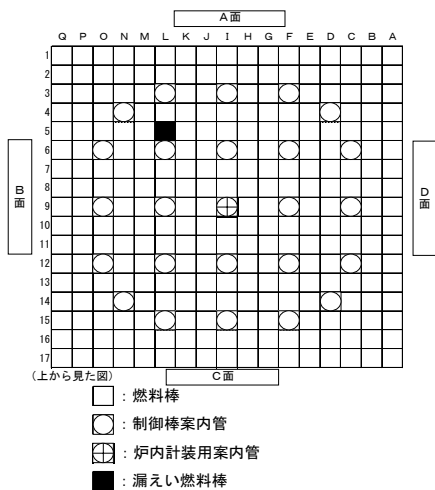
超音波による漏えい燃料棒の特定調査概念

この燃料集合体 1 体について、水中カメラによる外観目視検査を実施したところ、異常は認められなかった。更に、超音波による調査^{※3}を実施した結果、漏えい燃料棒 1 本が確認された。

※3 漏えいが発生した燃料棒の内部には水が浸入しているため、超音波が燃料棒内を伝播する際の減衰を検出することで、燃料棒内部の水の有無を判断し、漏えい燃料棒を特定する。

○超音波による調査結果

漏えい燃料棒 1本を確認した

対策として、当該燃料集合体は、今後、再使用しないこととした。
