## 高浜発電所4号機の定期検査状況について (蒸気発生器伝熱管の渦流探傷検査結果に対する原因と対策)

高浜発電所4号機（加圧水型軽水炉；定格電気出力87.0万kW）は、平成23年7月21日から第20回定期検査を実施しているが、3台ある蒸気発生器（SG）の伝熱管全数<sup>※1</sup>について渦流探傷検査（ECT）を実施した結果、B-SGの伝熱管1本およびC-SGの伝熱管1本の高温側管板部（合計2本）で、有意な欠陥信号が認められた。

# 高浜発電所4号機の定期検査状況について (蒸気発生器伝熱管の渦流探傷検査結果)

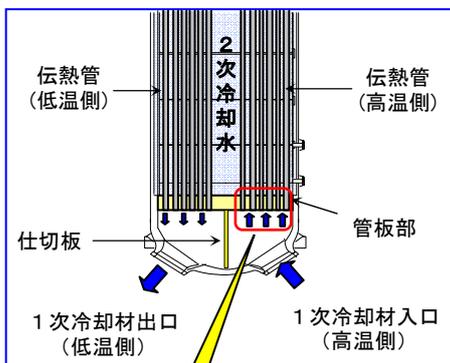
### 蒸気発生器下部の断面図

欠陥信号が認められた原因は、過去の調査結果等から、SG製作時に当該伝熱管を管板部で拡管する際、管内面で引張り残留応力が発生し、これが運転時の内圧と相まって、伝熱管内面で応力腐食割れが発生し、今回検出されたものと推定された。

欠陥信号が認められた伝熱管2本については、高温側および低温側管板部で閉止栓（機械式栓）を施工し、使用しないこととする。
