## 大飯発電所1号機の原子炉手動停止について (C-蓄圧タンク圧力の低下の原因と対策)

## 大飯発電所1号機 C蓄圧タンク圧力低下の点検結果(2/3)

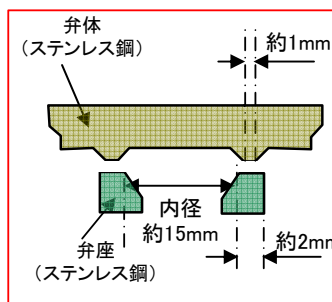
シート部の拡大図

- ・バネのへたりや部品の腐食等の異常が認められなかったことから、吹止まり圧力が低下する要因としては、異物の混入により、吹出し後に弁体が元の位置に戻りにくくなった可能性があるかと推定された。
- ・モックアップ試験の結果、微小な異物（金属性のくず等）が弁体とその外側に設置されている弁体ガイドの間に入った場合、摺動抵抗が増加し、吹止まり圧力が低下することが確認された。

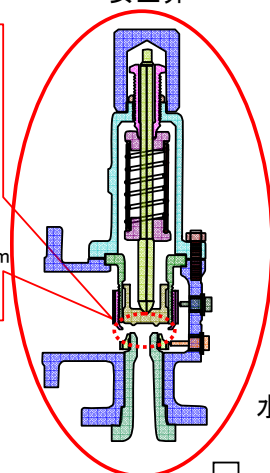
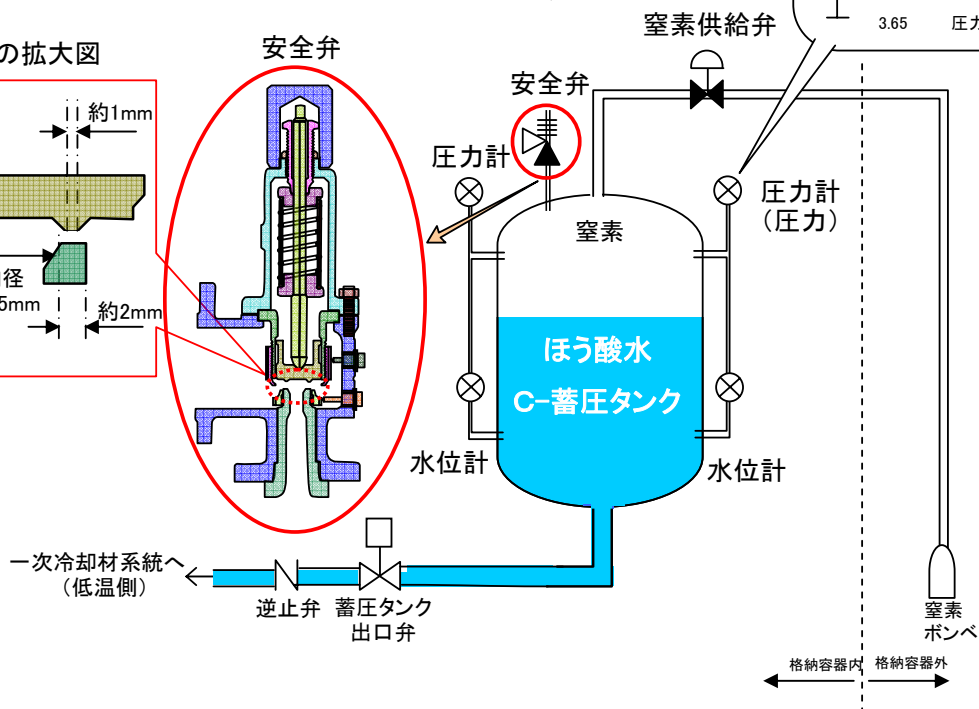
安全弁

- ・安全弁は、バネで弁体を弁座に押し付ける構造で、タンク圧力による力がバネ力を上回ると弁が開く。
- ・前回の定期検査で当該弁を分解点検し、弁が開く圧力（吹出し圧力）が基準値内（4.76MPa～4.89MPa）であることを試験で確認した後、タンクに取り付けられた。
- ・今回、当該安全弁の吹出し圧力の確認試験を実施した結果、前回の定期検査での値を下回る（4.50MPa～4.71MPa）ことが確認された。

- ・安全弁が開いた後に閉止する時の圧力（吹止まり圧力）は、吹出し圧力からの低下が10%以内とされているが、今回、圧力低下が約20%であったため、吹き止まり圧力の確認試験を行ったが、吹止まり圧力は正常な範囲であった。

| 4.62 | 安全弁吹出圧力(今回) |
| 3.65 | 圧力低下値(今回) |
