美浜発電所 2 号機 A-加圧器スプレ弁グランドリークオフ 流量の増加について（原因と対策）

美浜発電所2号機 A-加圧器スプレ弁グランドリークオフ流量の増加について

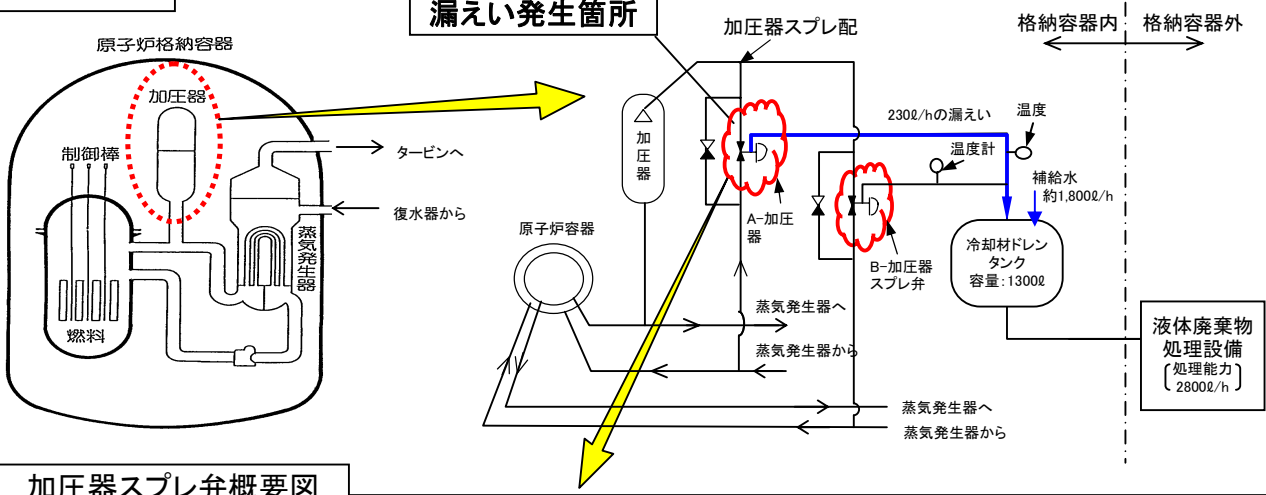
系統概要図

美浜発電所 2 号機（加圧水型軽水炉；定格電気出力 50 万 kW）は、平成 23 年 11 月 9 日頃から、2 台ある加圧器スプレ弁^{※1}のうち、A-加圧器スプレ弁のグランド部から 1 次冷却水をドレンタンクに回収するグランドリークオフ^{※2}配管の温度が若干高めであったことから、当該配管内の流量等の監視を行っていたが、配管内の流量が増加傾向にあり、この状態が継続した場合、ドレンタンクに回収された 1 次冷却水を処理する液体廃棄物処理設備の処理能力を超える可能性があったことから、12 月 8 日 4 時に原子炉を停止した。

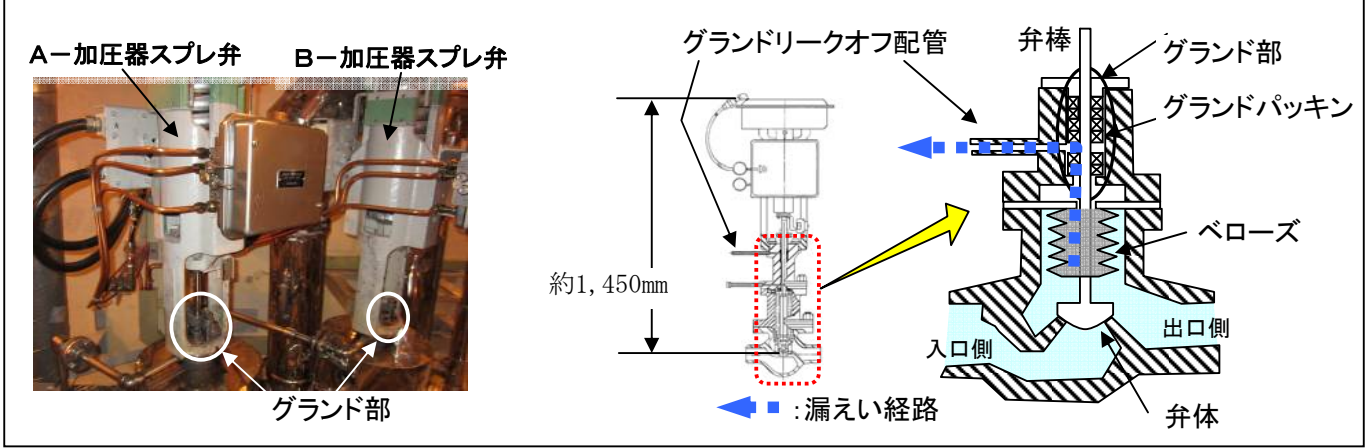
加圧器スプレ弁概要図

当該弁の分解点検を実施した結果、1 次冷却水が弁棒に沿って上昇するのを防ぐために弁棒を覆っている金属製の蛇腹（ベローズ）の折り目（内側）の溶接部 1 箇所、全周にわたる貫通割れが確認された。また、B-加圧器スプレ弁の分解点検の結果、ベローズに同様の貫通割れが確認された。

- ・グランドリークオフ流量が増加した原因は、ベローズ折り目（内側）の溶接部に貫通割れが発生したことにより、1次冷却水がベローズ内に入り、弁棒に沿って上昇し、グランドリークオフ配管へ流入したためと推定された。
- ・貫通割れが発生した原因は、ベローズ製造工程の溶接時に酸素濃度確認まで行っていなかったため、酸素が多い状態で溶接を行った結果、溶接部に全周にわたる幅の広い未溶着部が発生した。その後、このベローズに、プラント運転に伴う1次冷却水システムの圧力・温度が加わった結果、未溶着部を起点として、応力腐食割れが発生・進展し、貫通割れに至ったものと推定された。
