平成24年4月5日
原子力安全対策課
(24-01)
<16時記者発表>

高浜発電所3号機の定期検査状況について (蒸気発生器伝熱管の渦流探傷検査結果に対する原因と対策)

高浜発電所3号機の定期検査状況について (蒸気発生器伝熱管の渦流探傷検査結果)

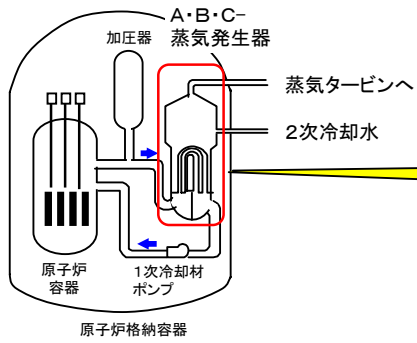
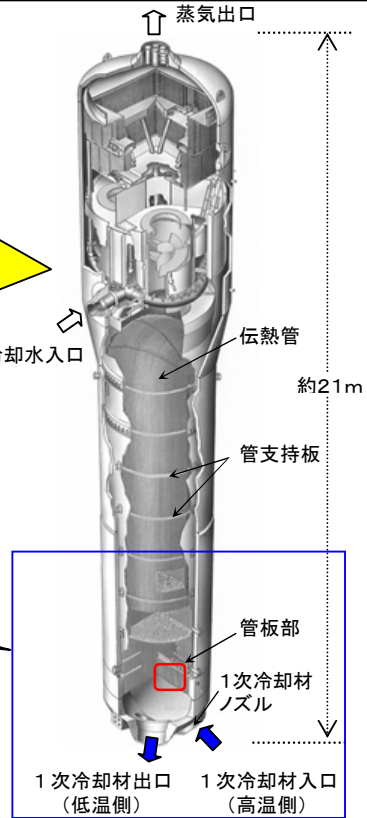
系統概要図

発生箇所

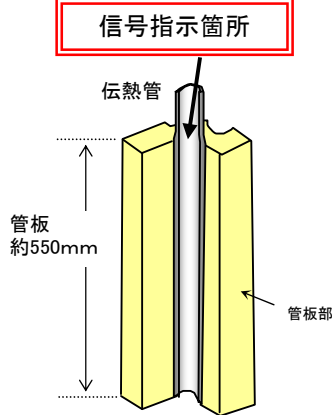
管板部拡大図

伝熱管外径 : 約22.2mm
" 厚さ : 約1.3mm
" 材質 : インコネル600(特殊熱処理)

● : 有意な信号指示管 (1本)
● : 既施栓管 (118本)

欠陥信号が認められた伝熱管1本については、高温側および低温側管板部で閉止栓（機械式栓）を施工し、使用しないこととする。

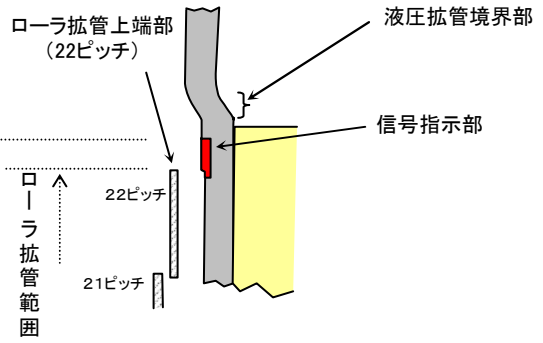
ローラ拡管部(イメージ)

欠陥信号が認められた原因は、過去の調査結果等から、SG製作時に当該伝熱管を管板部で拡管する際、管内面で引張り残留応力が発生し、これが運転時の内圧と相まって、伝熱管内面で応力腐食割れが発生・進展し、今回検出されたものと推定された。

信号指示位置は22ピッチローラ拡管上部であった
