## 高速増殖原型炉もんじゅ 炉内中継装置の復旧について

### 炉内中継装置落下について (原因と対策)

# 炉内中継装置の外観調査結果

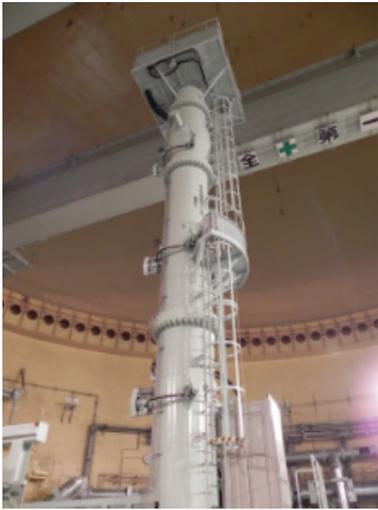
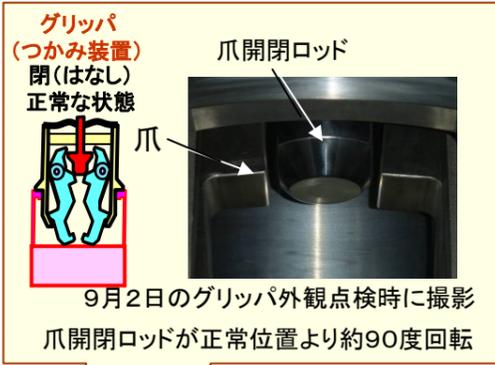
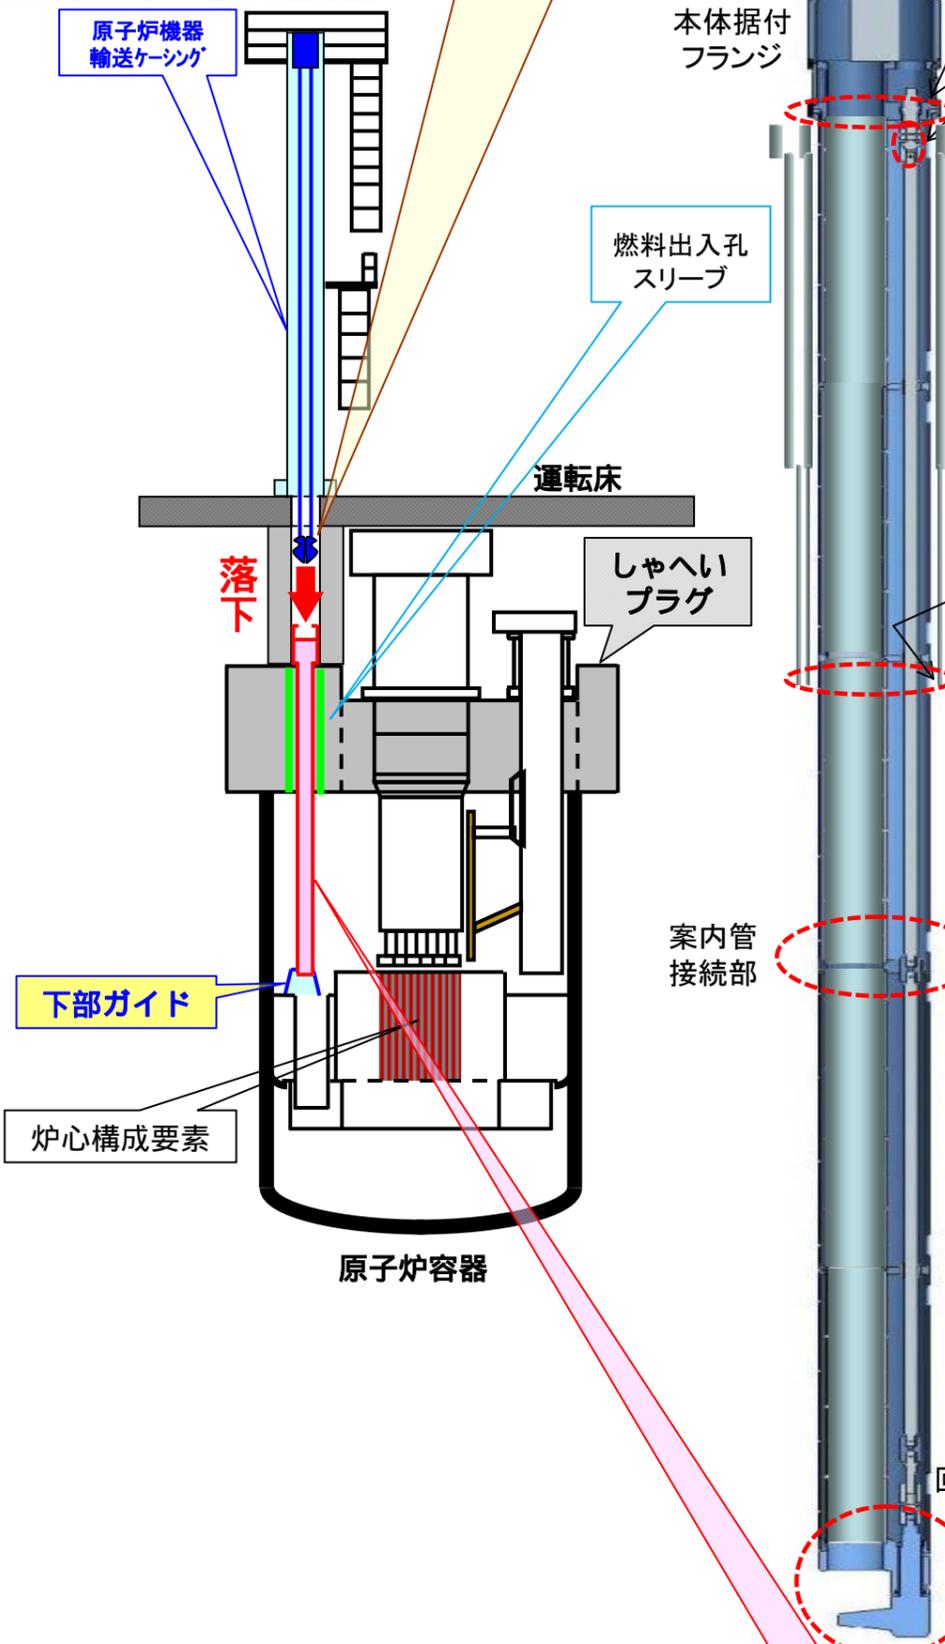
- ・外観調査の結果、先端部がめくれていた方の爪がかかる炉内中継装置のハンドリングヘッド部分に、すり痕が確認された。
- ・据付フランジや回転ラック部等で接触痕（圧痕）やすり傷等が確認された。また、回転ラック駆動軸のジョイント部のピンの破損、案内管接続部の変形が確認された。いずれの部位も欠損等はなく、部品の脱落等もなかった。

圧痕(計8か所)  
(深さ最大約0.1mm)

圧痕(計6か所)  
(長さ最大約0.48mm)

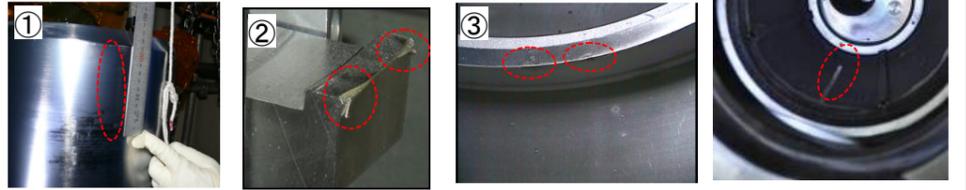
## 片吊り状態

- ①グリッパのケーシング外面にすり傷
- ②グリッパ先端部のめくれ
- ③ハンドリングヘッド部のすり痕
- ④上部案内筒の内面に白い筋

グリッパの爪開閉ロッドが回転し、爪が正常に開かなかったため、ハンドリングヘッドに両方の爪がかからず、片吊りとなり、グリッパの傾きが変わった際に爪が外れ、落下した。

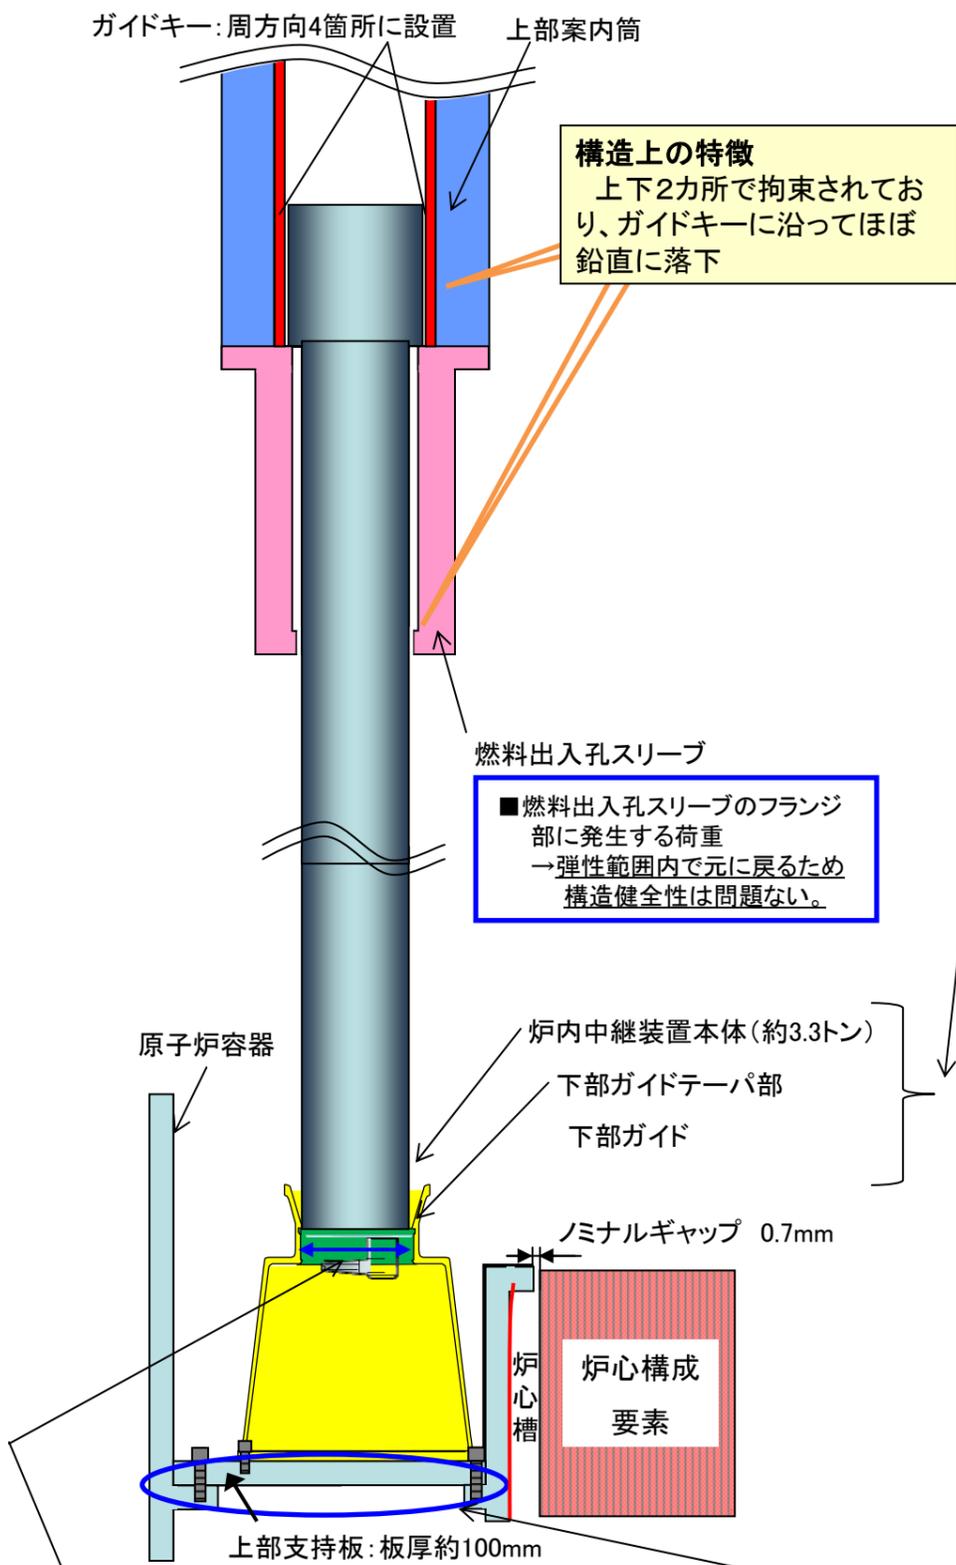
# 炉内中継装置の落下による影響評価

**構造上の特徴**  
 上下2カ所で拘束されており、ガイドキーに沿ってほぼ鉛直に落下

■燃料出入孔スリーブのフランジ部に発生する荷重  
 →弾性範囲内で元に戻るため  
 構造健全性は問題ない。
