高速増殖原型炉もんじゅ非常用ディーゼル発電機 B 号機 シリンダヘッドインジケータコックの変形について（原因と対策）

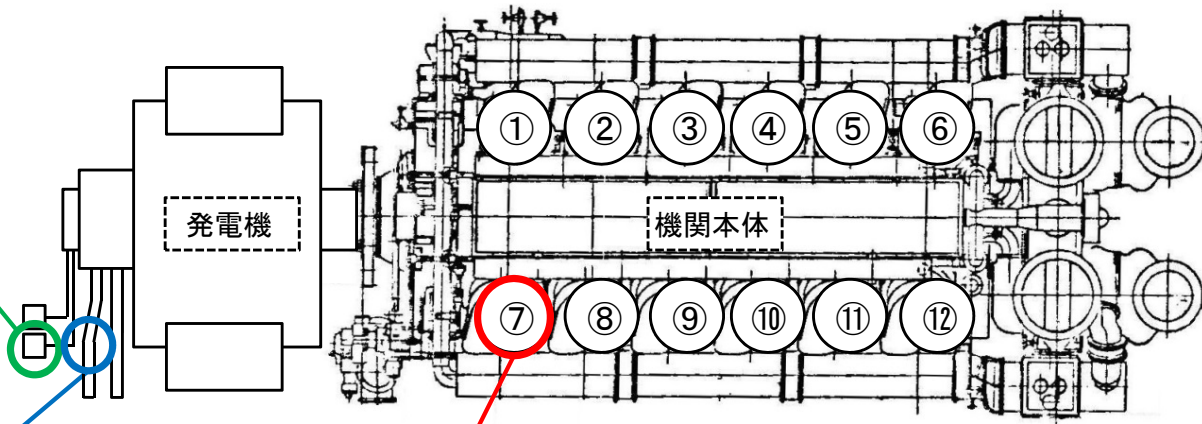
No.7シリンダヘッド

高速増殖原型炉もんじゅ（高速増殖炉；定格電気出力 28.0 万 kW）は、停止中の 7 月 17 日 14 時 20 分頃、非常用ディーゼル発電機 B 号機^{※1}の分解点検中に、ディーゼル機関のシリンダヘッド（重さ約 450kg）が落下した。

その際、シリンダヘッドが潤滑油配管等に接触し、シリンダヘッドのインジケータコック^{※2}および潤滑油配管等が変形した。

- ・現場の目視点検等の結果、潤滑油戻り配管とケーブルボックス、シリンダヘッドのインジケータコックに変形が認められた。
- ・シリンダヘッドについて工場で詳細点検を実施した結果、インジケータコックの変形以外に異常は認められなかった。
