高浜発電所 3 号機の原子炉起動と調整運転の開始について (第 2 1 回定期検査)

高浜発電所 3 号機（加圧水型軽水炉；定格電気出力 87.0 万 kW）は、平成 24 年 2 月 20 日から第 21 回定期検査を実施しているが、平成 28 年 1 月 29 日に原子炉を起動し、翌 30 日に臨界となる予定である。

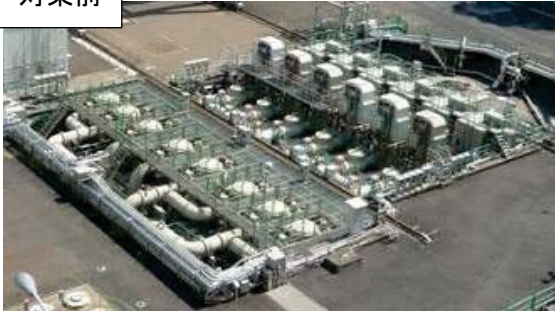
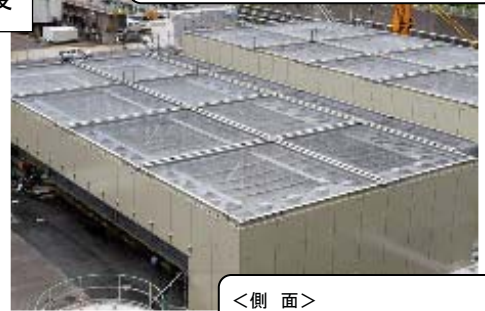
<飛来物防護壁設置、防護ネット設置> (海水ポンプ室)

ネットで飛来物の衝突時の衝撃を吸収

鋼板で飛来物の貫通を阻止

風速 100m/s の竜巻を想定

その他自然災害：（竜巻対策）飛来物防護壁設置、防護ネット設置
（外部火災）防火帯設置

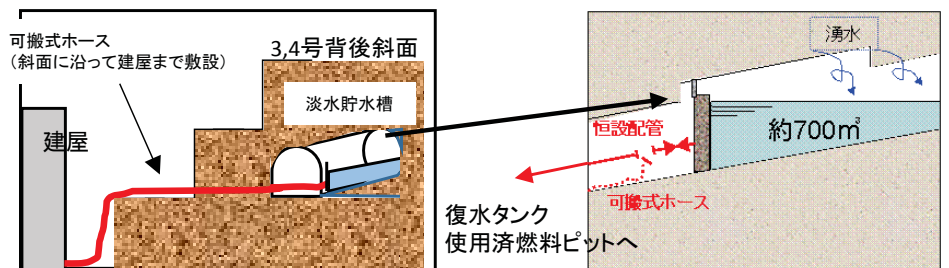
<淡水貯水槽>

既補給用ラインが使用できない場合、淡水貯水槽から仮設消防ポンプを使用し復水タンク、使用済燃料ピットへ補給する。

- ①使用済燃料ピットの監視強化のため、広域水位計(電波式)を増設するとともに、監視カメラを設置した。
- ②予備変圧器から安全系母線給電ルート上に設けられているバスダクトをケーブルに取り替えるとともに、ケーブル接続部の防水処理を行った。
- ③消火水バックアップタンク等に替わる水源確保の観点から、3、4号機背後斜面の湧水排出トンネル内に湧水を堰き止めて淡水貯水槽を設置し、3、4号機共用の水源とした。
