高浜発電所 4 号機の原子炉起動と調整運転の開始について (第 20 回定期検査)

高浜発電所 4 号機（加圧水型軽水炉；定格電気出力 87.0 万 kW）は、平成 23 年 7 月 21 日から第 20 回定期検査を実施しているが、平成 28 年 2 月 26 日に原子炉を起動し、翌 27 日に臨界となる予定である。

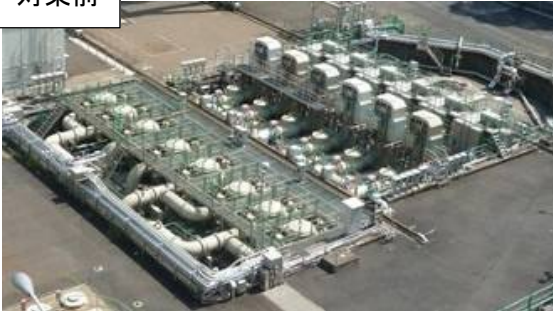
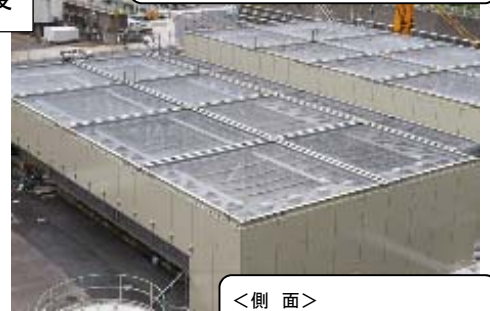
【その他自然災害(竜巻対策(例))】

<飛来物防護壁設置、防護ネット設置> (海水ポンプ室)

ネットで飛来物の衝突時の衝撃を吸収

鋼板で飛来物の貫通を阻止

風速 100m/s の竜巻を想定

その他自然災害：（竜巻対策）飛来物防護壁設置、防護ネット設置
（外部火災）防火帯設置

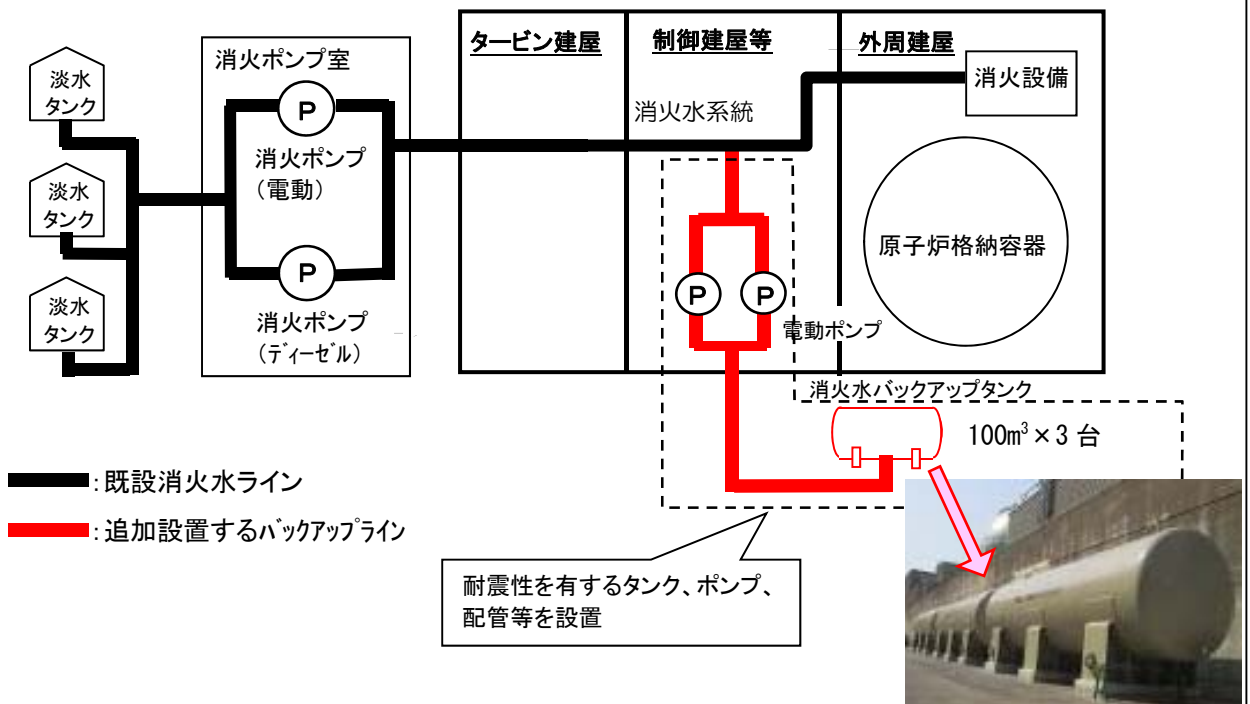
【火災防護対策(例)】

<消火水バックアップタンク設置、ポンプ設置>

火災防護対策：消火水バックアップタンク設置、ポンプ設置
