平成29年1月19日  
原子力安全対策課  
(28-22)  
<16時記者発表>

## 高浜発電所3号機の定期検査状況について (蒸気発生器伝熱管の渦流探傷検査結果に対する原因と対策)

# 高浜発電所3号機の定期検査状況について (蒸気発生器伝熱管の渦流探傷検査結果)

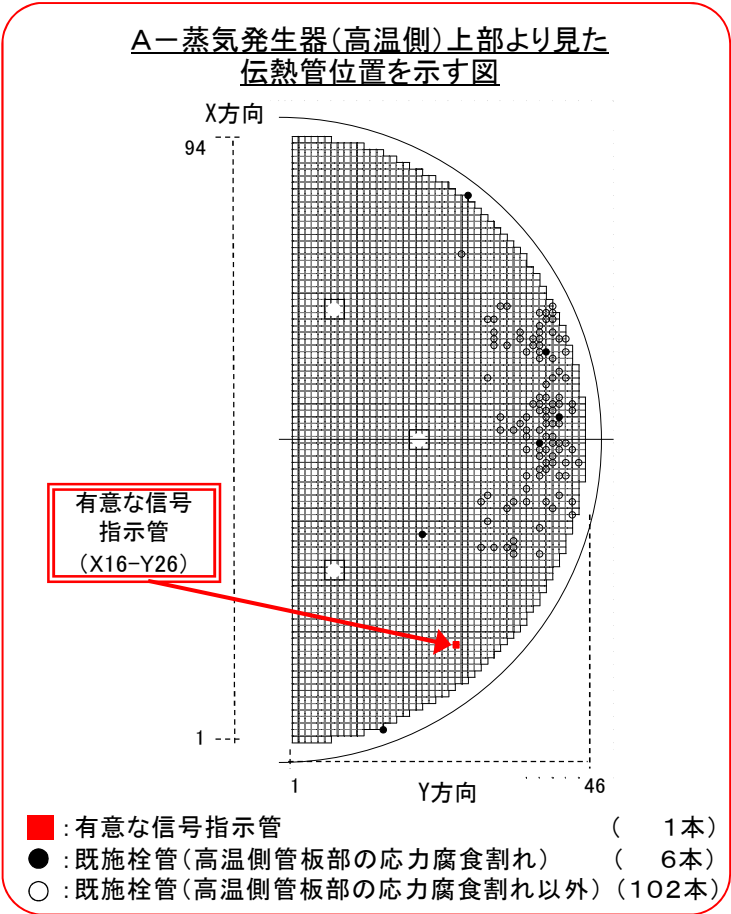
高浜発電所3号機(加圧水型軽水炉;定格電気出力87.0万kW)は、平成28年12月9日から第22回定期検査を実施しているが、3台ある蒸気発生器(SG)の伝熱管全数<sup>※1</sup>について渦流探傷検査(ECT)を実施した結果、A-SGの伝熱管1本の高温側管板部で、有意な欠陥信号が認められた。なお、B、C-SGの伝熱管では、有意な欠陥信号は認められなかった。この事象による環境への放射能の影響はない。

- ・高浜3号機では、これまでの定期検査において、高温側管板拡管部で有意な欠陥信号が確認され、伝熱管22本について施栓を行っている<sup>※2</sup>。過去の拡管調査の結果、ローラ拡管<sup>※3</sup>上端部付近の伝熱管内面で軸方向に沿った割れが認められた。原因は、管内面での引張り残留応力と運転時の内圧とが相まって生じた応力腐食割れであると推定された。
- ・今回の有意な欠陥信号も、①高温側管板部のローラ拡管上端部付近であり、②伝熱管の軸方向に沿った内面傷を示す指示であるなど、過去に3号機で認められた欠陥信号と特徴が類似していることを確認した。

欠陥信号が認められた原因は、過去の調査結果等から、S G 製作時に当該伝熱管を管板部で拡管する際、管内面で引張り残留応力が発生し、これが運転時の内圧と相まって、伝熱管内面で応力腐食割れが発生・進展し、今回検出されたものと推定された。

\* 従来から応力腐食割れが確認されている部位

欠陥信号が認められた伝熱管1本については、高温側および低温側管板部で閉止栓（機械式栓）を施工し、使用しないこととする。
