平成 30 年 6 月 22 日
原子力安全対策課
(3 0 - 1 8)
< 16 時記者発表 >

高浜発電所 4 号機の定期検査状況について (蒸気発生器伝熱管の渦流探傷検査結果)

高浜発電所4号機の定期検査状況について (蒸気発生器伝熱管の渦流探傷検査結果)

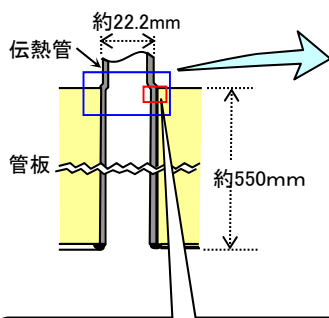
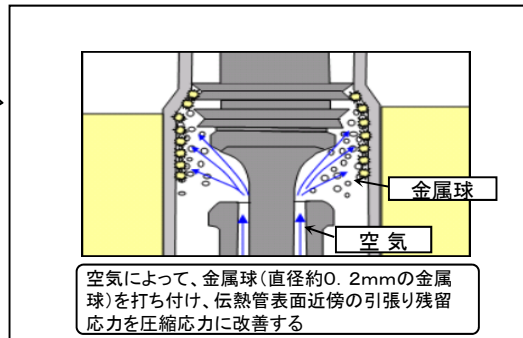
ショットピーニングの効果と渦流探傷検査(ECT)の検出範囲

- ・ショットピーニングでは、伝熱管内表面近傍（深さ約 0.2mm まで）の引張り残留応力が改善されるが、これより深い部分では効果が小さいことが知られている。
- ・このため、ショットピーニング施工時に、深さ約 0.2mm 以上で当時使用していた ECT の検出限界未満（約 0.5mm 未満）の微小な傷が既に発生していた場合、時間の経過とともに傷が進展する可能性があることが推定された。

ショットピーニングの実施概要

ショットピーニングによる圧縮応力付与範囲

この範囲に、応力腐食割れの先端があった場合、割れが進展し、顕在化する可能性がある
