平成 30 年 9 月 12 日  
原子力安全対策課  
( 3 0 - 2 8 )  
< 16 時記者発表 >

## 高浜発電所 3 号機の定期検査状況について (蒸気発生器伝熱管の渦流探傷検査結果)

高浜発電所3号機の定期検査状況について(蒸気発生器伝熱管の渦流探傷検査結果)

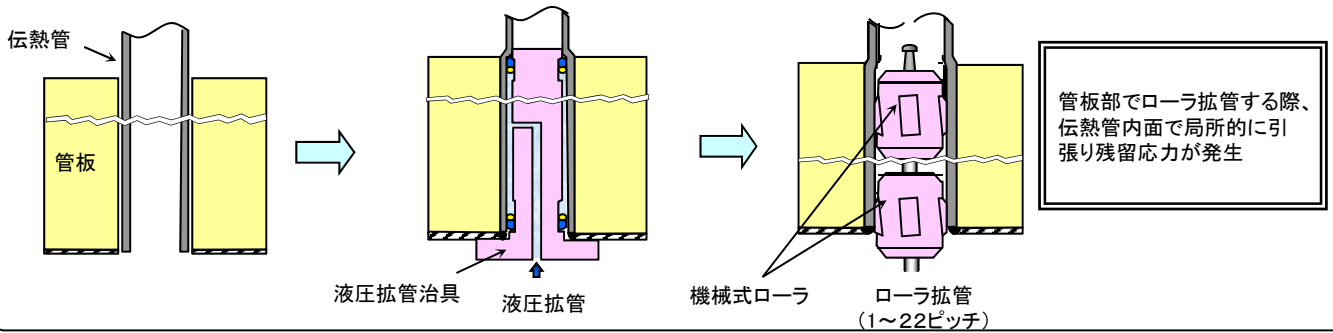
## 蒸気発生器製造時の管板部の伝熱管拡管方法

- ・高浜 3 号機では、これまでの定期検査において、高温側管板拡管部で有意な欠陥信号が確認された（伝熱管 23 本）。過去の抜管調査の結果、ローラ拡管<sup>※2</sup> 上端部付近の伝熱管内面で軸方向に沿った割れが認められた。原因は、管内面での引張り残留応力と運転時の内圧とが相まって生じた応力腐食割れであると推定され、対策として施栓を行っている。
- ・今回の有意な欠陥信号も、①高温側管板部のローラ拡管上端部付近であり、②伝熱管の軸方向に沿った内面傷を示す指示であるなど、過去に 3 号機で認められた欠陥信号と特徴が類似していることを確認した。

欠陥信号が認められた原因は、過去の調査結果等から、S G製作時に当該伝熱管を管板部で拡管する際、管内面で引張り残留応力が発生し、これが運転時の内圧と相まって、伝熱管内面で応力腐食割れが発生・進展し、今回検出されたものと推定された。

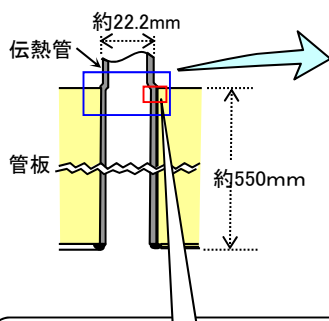
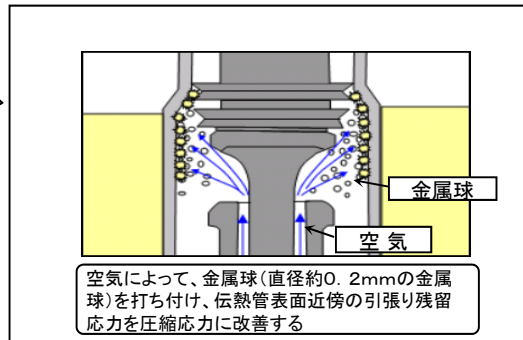
### ショットピーニングの実施概要

- ・高浜3号機では第12回定期検査（平成12年）において、初めて応力腐食割れが確認された後、当該部の応力腐食割れの発生を予防するため、第13回定期検査（平成13年）でS G伝熱管の高温側管板拡管内面にショットピーニングを施工し、伝熱管内表面の引張り残留応力を改善した。
- ・ショットピーニングでは、伝熱管内表面近傍（深さ約0.2mmまで）の引張り残留応力が改善されるが、これより深い部分では効果が小さいことが知られている。
- ・このため、ショットピーニング施工時に、深さ約0.2mm以上で当時使用していたECTの検出限界未満（約0.5mm未満）の微小な傷が既に発生していた場合、時間の経過とともに傷が進展する可能性があることが推定された。

この範囲に、応力腐食割れの先端があった場合、割れが進展し、顕在化する可能性がある
