平成 30 年 9 月 20 日  
原子力安全対策課  
( 3 0 - 3 0 )  
< 15 時記者発表 >

## 高浜発電所 3 号機の定期検査状況について (蒸気発生器伝熱管の渦流探傷検査結果に対する原因と対策)

# 高浜発電所3号機の定期検査状況について (蒸気発生器伝熱管外面減肉信号の調査結果と対策)

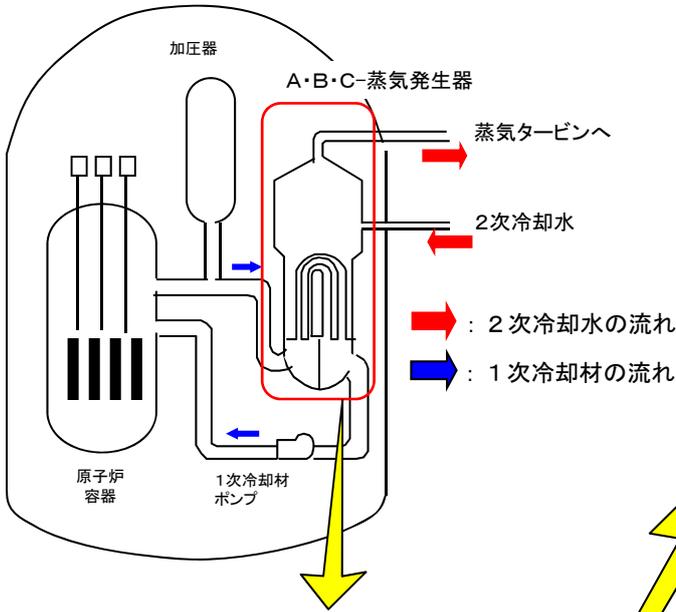
系統概要図

- ・ S Gへ異物が混入する経路を検討した結果、主給水系統のうち主給水ブースタポンプ入口のストレーナから S Gまでの範囲および S Gへの水張りを行う S G水張り系統が想定された。
- ・ 系統内部の機器の部品が損傷すること等により異物となる可能性は低いことから、系統外部からの混入の可能性を調査した結果、弁やストレーナの分解点検の際に作業員の衣服等に異物が付着していた場合、それが配管内に混入する可能性があることを確認した。また、その弁等が配管の立ち上がり部に取り付けられている場合、作業前後の異物確認時に目視による確認が困難である範囲があることを確認した。

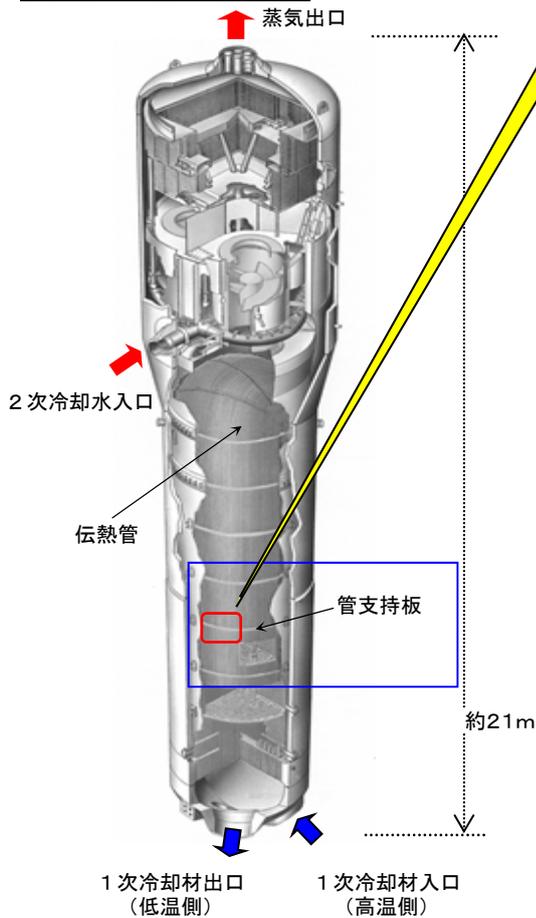
蒸気発生器の概要図

また、A、B-SG の伝熱管については、有意な欠陥信号は認められなかったものの、A-SG の伝熱管 1 本で、外面（2 次側）からの微小な減肉と見られる信号指示（判定基準未満）が認められた。このため、当該箇所を小型カメラで点検したところ、伝熱管と管支持板の間に異物を確認した。

小型カメラで確認した異物（以下、スラッジという）を回収した後、減肉信号が確認された伝熱管の外観点検を行った結果、伝熱管外面に微小な摩耗痕（長さ約4.5mm、幅約2.5mm）が確認された。
