平成 30 年 11 月 6 日
原子力安全対策課
(3 0 - 3 6)
< 14 時記者発表 >

高浜発電所 3 号機の原子炉起動と調整運転の開始について (第 2 3 回定期検査)

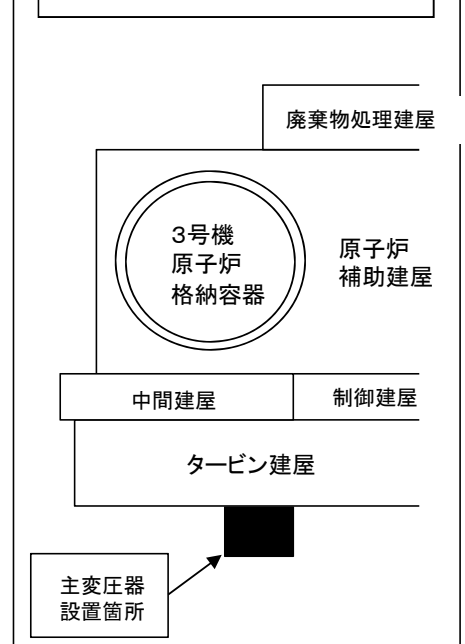
主変圧器設置位置概要図

主変圧器のコイル絶縁性能を定期的に確認し、寿命評価をした結果、予防保全対策として主変圧器を取り替えた。

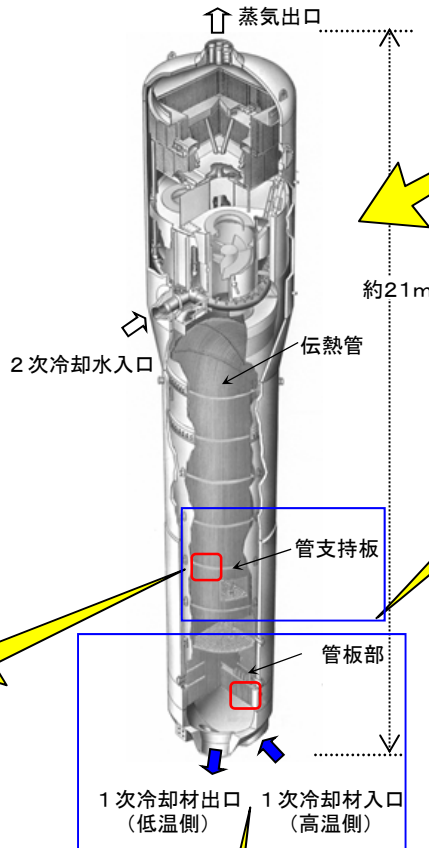
蒸気発生器の概要図

3 台ある蒸気発生器 (SG) の伝熱管全数 (既施栓管を除く計 9,784 本) について、渦流探傷検査を実施した結果、C-SG の伝熱管 1 本の高温側管板部で、有意な欠陥信号が認められた。原因は、過去の調査結果等から、SG 製作時に伝熱管を管板部で拡管する際に発生した引張り残留応力と運転時の内圧が相まって、伝熱管内面で応力腐食割れが発生・進展したものと推定された。

有意な信号指示

信号指示箇所*

* 従来から応力腐食割れが確認されている部位

対策として、当該伝熱管それぞれを使用しないこととし、閉止栓 (機械式栓) を施工した。また、弁やストレーナの分解点検時に使用する機材や内部に立ち入る作業員の衣服等への異物付着の有無を確認することについて、作業手順書に追記した。

- (1) 当該伝熱管それぞれを使用しないこととし、閉止栓(機械式栓)を施工した。
- (2) 弁やストレーナの分解点検時に使用する機材や内部に立ち入る作業員の衣服等に異物の付着がないことを確認することについて作業手順書に追記して、異物混入防止の更なる徹底を図った。

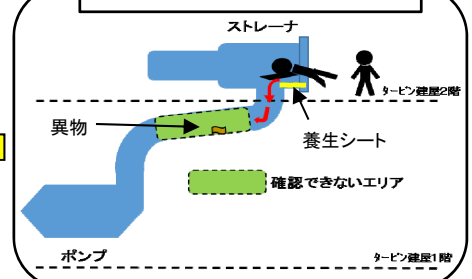
ストレーナ開放点検イメージ図

また、A-SG の伝熱管 1 本に外面からの微小な減肉と見られる信号 (判定基準未満) が認められたため、当該箇所を小型カメラで点検したところ、伝熱管外面に微小な摩耗痕が確認された。このため、金属片と想定される何らかの異物が管支持板と伝熱管の間に入り込み、運転中に繰り返し伝熱管に接触したことで摩耗減肉が発生したと推定された。異物は、主給水系統のストレーナ等の分解点検時に作業員の衣服等に付着していた可能性があり、前回 (第 22 回) の定期検査時に配管内に混入したものと推定された。

伝熱管に外面減肉を生じさせた異物は、前回の定期検査(第22回)の作業で2次系に混入した後、蒸気発生器内に流入し、当該部に入り込んだ可能性が高いと考えられる。

作業時に、使用する機材や作業員の衣服等に付着した異物が垂直方向の配管内に落ちると、作業後の異物確認時に目視が困難な場合がある
