令和元年 10 月 17 日
原子力安全対策課
(3 1 - 2 2)
< 1 5 時記者発表 >

高浜発電所 4 号機の定期検査状況について
(蒸気発生器伝熱管の渦流探傷検査結果)

高浜発電所4号機の定期検査状況について (蒸気発生器伝熱管の損傷)

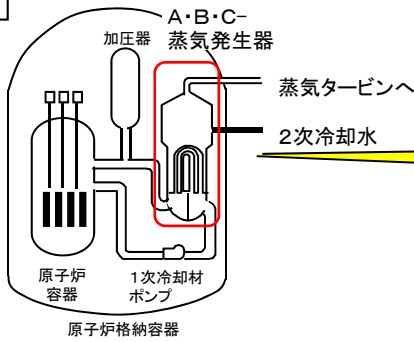
系統概要図

高浜発電所 4 号機（加圧水型軽水炉；定格電気出力 87.0 万 kW）は、令和元年 9 月 18 日から第 22 回定期検査を実施しているが、3 台ある蒸気発生器（SG）の伝熱管全数^{※1}について渦流探傷検査（ECT）を実施した結果、A-SG の伝熱管 1 本、B-SG の伝熱管 1 本、C-SG の伝熱管 3 本について、管支持板^{※2}部付近に外面（2 次側）からの減肉とみられる有意な欠陥信号が認められた。

発生箇所

今後、有意な信号指示があった伝熱管の外観等を確認するため、小型カメラによる調査等を実施する。
