令和元年年 10 月 29 日  
原子力安全対策課  
( 3 1 - 2 4 )  
< 1 5 時記者発表 >

高浜発電所 4 号機の定期検査状況について  
(蒸気発生器伝熱管の渦流探傷検査結果に対する調査状況)

# 高浜発電所4号機の定期検査状況について (蒸気発生器伝熱管の渦流探傷検査結果に対する調査状況)

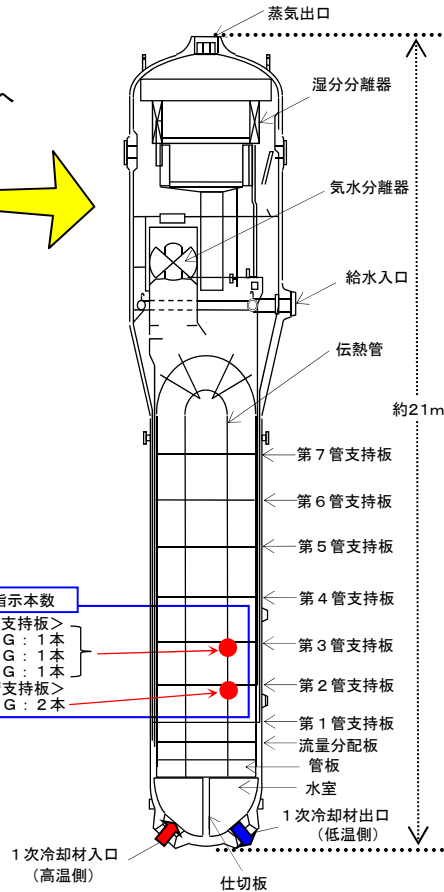
### 蒸気発生器の概要図

高浜発電所 4 号機（加圧水型軽水炉；定格電気出力 87.0 万 kW）は、令和元年 9 月 18 日から第 22 回定期検査を実施しているが、3 台ある蒸気発生器（SG）の伝熱管全数<sup>※1</sup>について渦流探傷検査（ECT）を実施した結果、A-SG の伝熱管 1 本、B-SG の伝熱管 1 本、C-SG の伝熱管 3 本について、管支持板<sup>※2</sup>部付近に外面（2 次側）からの減肉とみられる有意な欠陥信号が認められた。

- ・有意な信号指示があった C-SG 伝熱管 3 本に幅約 4 mm から 8 mm の周方向のきずがあることを確認した。いずれも光沢のある金属面が確認されていることや、きずの形状から摩耗減肉の可能性が高いことを確認した。
- ・傷の位置は ECT および外観確認の結果から、全て管支持板下面から約 1 mm 下であることを確認した。
- ・有意な信号指示があった C-SG 伝熱管 3 本の周辺の管支持板等に接触痕が認められた。

引き続きA、B－SG内部（2次側）についても小型カメラによる調査を行う予定である。

また、減肉の要因として異物の接触の可能性が考えられることから、SG器内の調査を行う予定である。
