令和元年 11 月 28 日
原子力安全対策課
(3 1 - 2 8)
< 1 5 時記者発表 >

高浜発電所 4 号機の定期検査状況について (蒸気発生器伝熱管の損傷に関する原子炉施設故障等報告書の提出)

高浜発電所4号機の定期検査状況について

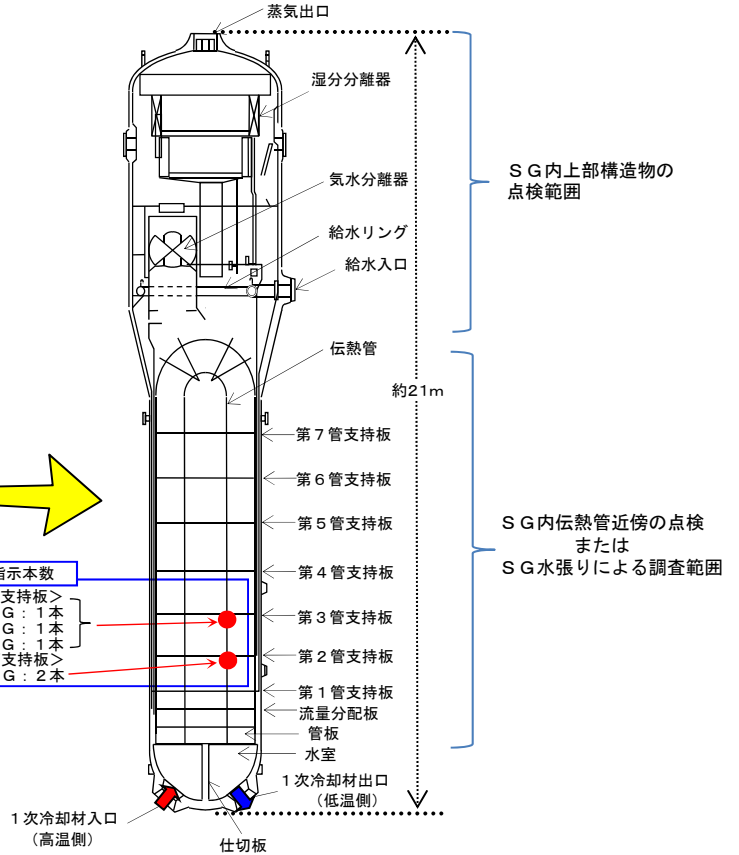
蒸気発生器の概要図

高浜発電所 4 号機（加圧水型軽水炉；定格電気出力 87.0 万 kW）は、令和元年 9 月 18 日から第 22 回定期検査を実施しているが、3 台ある蒸気発生器（SG）の伝熱管全数^{※1}について渦流探傷検査（ECT）を実施した結果、A-SG の伝熱管 1 本、B-SG の伝熱管 1 本、C-SG の伝熱管 3 本について、管支持板^{※2}部付近に外面（2 次側）からの減肉とみられる有意な信号指示が認められた。

その後、有意な信号指示があった伝熱管の外観を小型カメラで調査した結果、幅約 4 mm から 8 mm の周方向のきずがあることを確認した。いずれも光沢のある金属面が確認されていることや、きずの形状から摩耗減肉の可能性が高いことを確認した。

また、きずの位置は、ECT および外観確認の結果から、管支持板の下面約 1 mm から 10 mm の範囲にあることを確認するとともに、有意な信号指示があった伝熱管周辺の管支持板等に接触痕を確認した。

<第3管支持板>	
A-SG	1本
B-SG	1本
C-SG	1本
<第2管支持板>	
C-SG	2本
