令和 2 年 1 月 2 9 日
原子力安全対策課
(3 1 - 3 7)
< 1 5 時記者発表 >

高浜発電所 4 号機の原子炉起動と調整運転の開始について (第 2 2 回定期検査)

高浜発電所 4 号機（加圧水型軽水炉：定格電気出力 87.0 万 kW）は、令和元年 9 月 18 日から第 22 回定期検査を実施しているが、令和 2 年 1 月 30 日に原子炉を起動し、同日に臨界となる予定である。

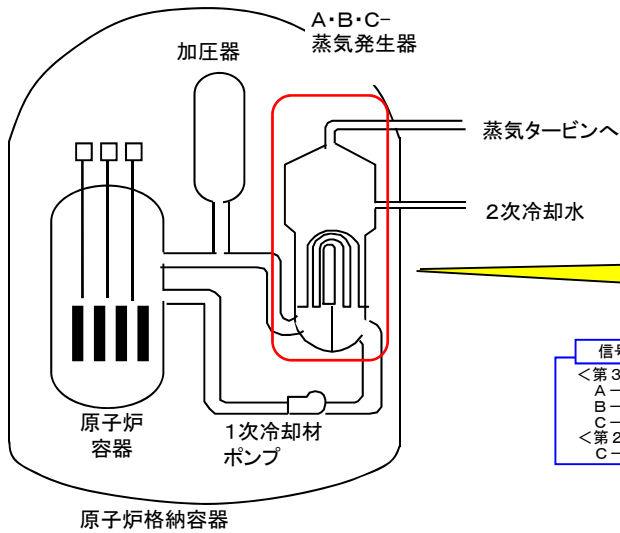
図-4 蒸気発生器伝熱管の渦流探傷検査結果(1/3)

3台ある蒸気発生器（SG）の伝熱管全数（既施栓管を除く計9,752本）について、渦流探傷検査を実施した結果、A－SGの伝熱管1本、B－SGの伝熱管1本、C－SGの伝熱管3本について、管支持板部付近に外面（2次側）からの減肉とみられる有意な信号指示が認められた。

対策として、当該伝熱管の高温側および低温側管板部で閉止栓（機械式栓）を施工した。また、SGへの異物混入の可能性のある機器の点検については、立ち入り前に作業服を着替えるとともに靴カバーを着用することや、垂直配管に取り付けられている弁の点検後、目視による確認が困難な箇所に対して、ファイバースコープによる異物確認を行うことなどを作業手順書等に記載した。

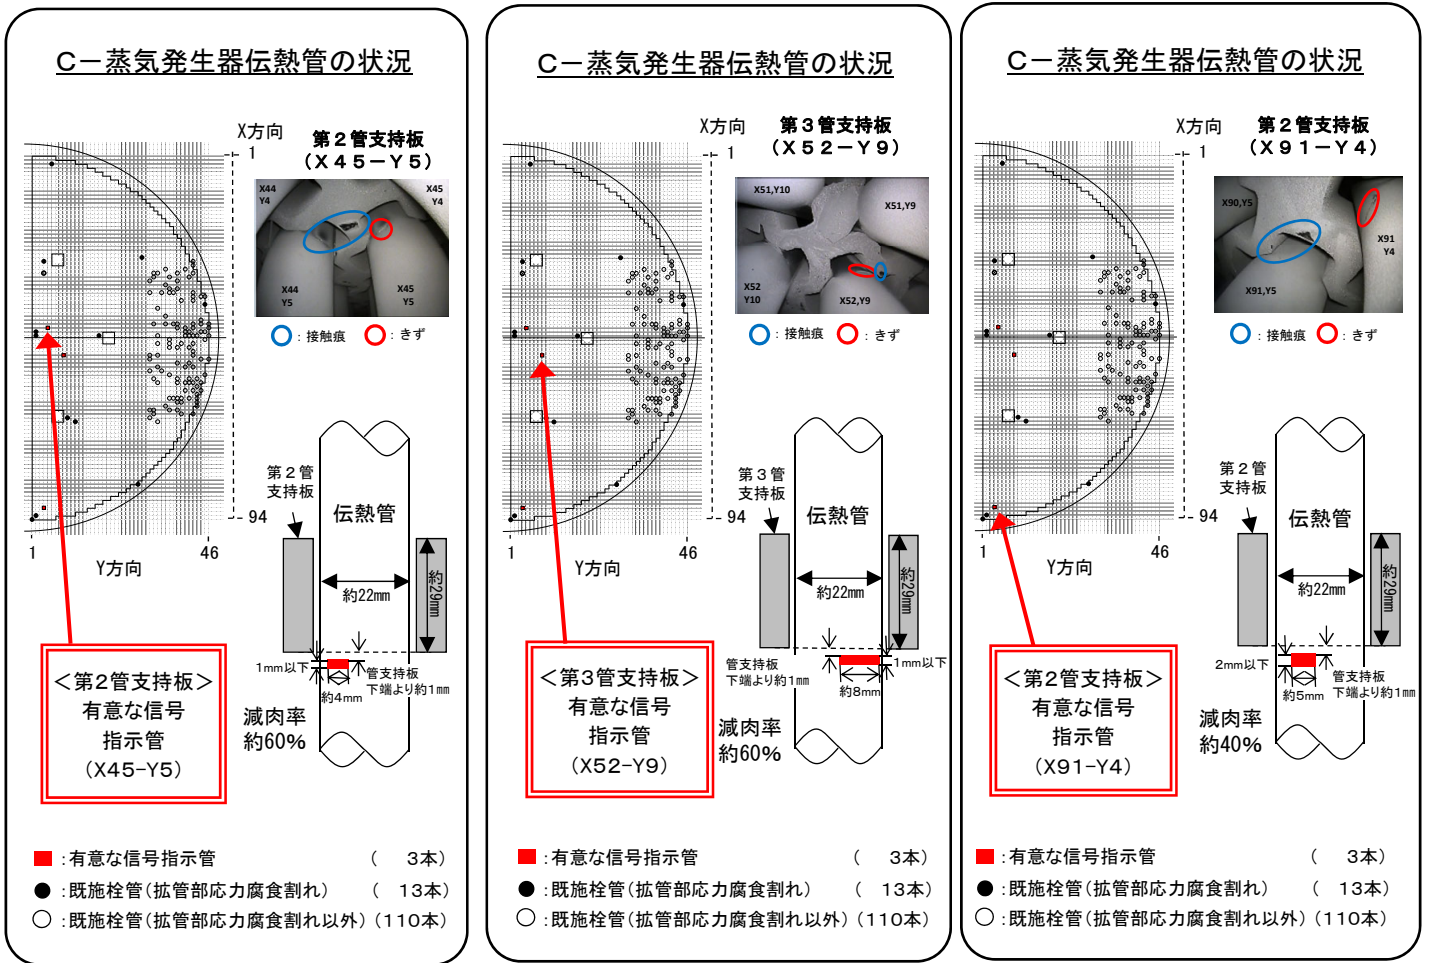
図-4 蒸気発生器伝熱管の渦流探傷検査結果(2/3)

原因は、管支持板下面に異物が留まり、その異物に伝熱管が繰り返し接触したことで摩耗減肉が発生したものと推定した。なお、異物は前回（第21回）の定期検査中における弁等の分解点検時に混入したものと推定した。

◆工場における再現試験等の結果、蒸気発生器内の水・蒸気の流れにより管支持板下面に留まった異物に伝熱管が繰り返し接触することにより、摩擦減肉が発生することを確認した。
