令和2年2月18日  
原子力安全対策課  
(31-39)  
<16時記者発表>

## 高浜発電所3号機の定期検査状況について (蒸気発生器伝熱管の渦流探傷検査結果)

# 高浜発電所3号機の定期検査状況について (蒸気発生器伝熱管の損傷)

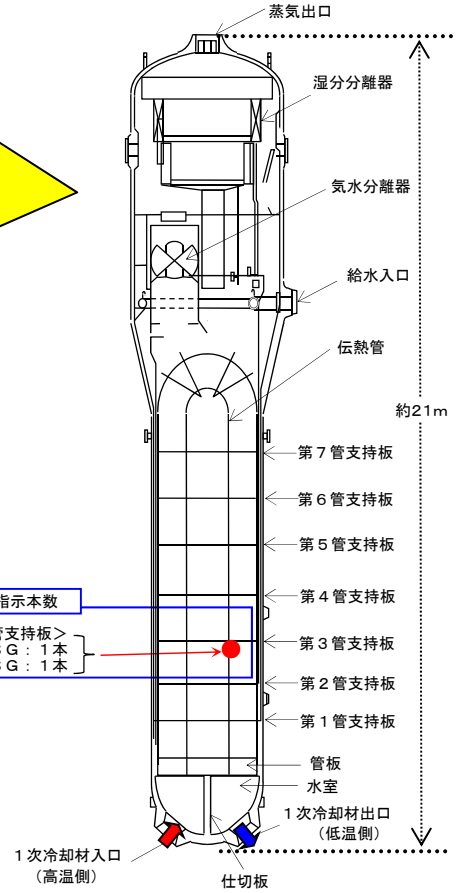
## 蒸気発生器の概要図

高浜発電所3号機(加圧水型軽水炉;定格電気出力87.0万kW)は、令和2年1月6日から第24回定期検査を実施しているが、3台ある蒸気発生器(SG)の伝熱管全数<sup>※1</sup>について渦流探傷検査(ECT)を実施した結果、B-SGの伝熱管1本、C-SGの伝熱管1本について、管支持板<sup>※2</sup>部付近に外面(2次側)からの減肉とみられる有意な欠陥信号が認められた。

今後、有意な信号指示があった伝熱管の外観等を確認するため、小型カメラによる調査等を実施する。
